Análisis de fallas:

Un paso importante para lograr TFO® en extremos de rueda

El análisis de fallas de sellos con falla prematura, es uno de los mejores medios para descubrir la causa de la falla y evitar un destino similar para el sello de reemplazo.

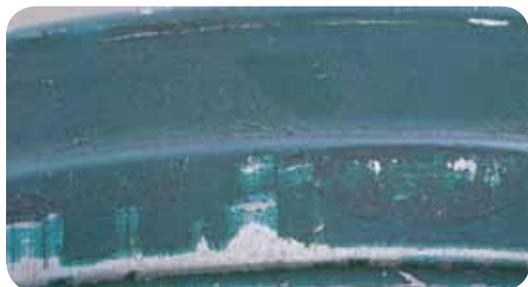
Roce normal: La superficie mostrará algunas áreas con roce, eso es normal. Pero los signos de picaduras, ralladuras, partículas metálicas o cualquier material extraño son señales de alerta de que algo no está bien. Asegúrese que el orificio del cubo esté suave y libre de rebabas o picaduras.

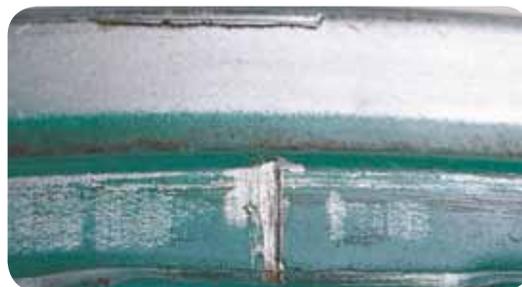
Estrías radiales en el Diámetro exterior: Si la capa de *Bore-Tite*® ha sido rayada a lo largo de todo el ancho del sello, usted debería inspeccionar el cubo en busca de rebabas o daños. Antes de la instalación, el cubo debe ser inspeccionado y limpiado con una tela esmeril o lima fina.

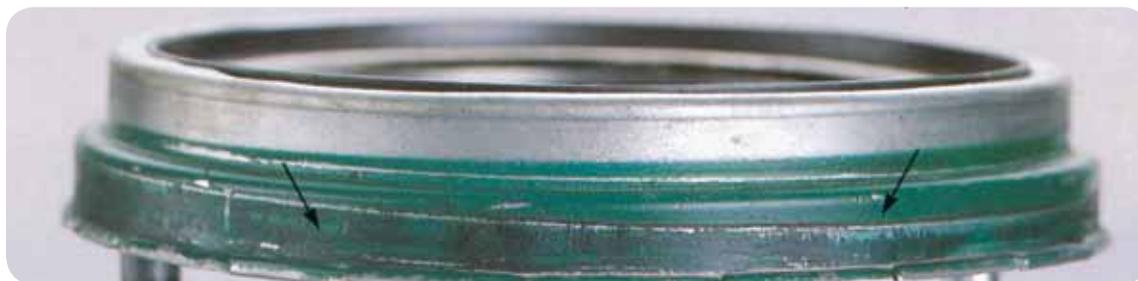
Líneas en el Bore-Tite: Si usted ve líneas alrededor del sello, pueden haber pasado varias cosas. Si las líneas llegan al metal, el sello pudo haberse desplazado como resultado de ser de aplicación incorrecta, o más probablemente, fue instalado torcido o desalineado.

Como se puede apreciar en este ejemplo, las ranuras van de un extremo alto en la derecha a uno bajo en la izquierda, indicando una instalación no alineada. Muy probablemente, el sello no fue asentado correctamente o no se utilizó una herramienta de centrado – causas comunes de falla prematura del sello.

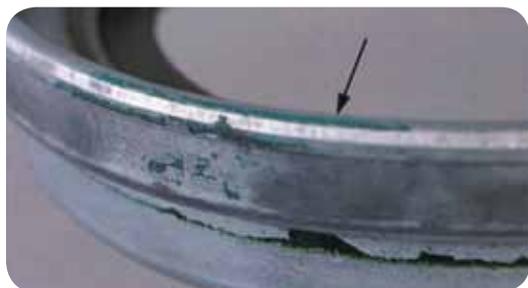
Borde de entrada brillante: Ocasionalmente alguien intentará mejorar la instalación del sello modificando la forma del mismo. Redondearán el borde de entrada del aro externo en una rectificadora. Eso distorsiona el diámetro externo y es posible que cause el desarme del sello.

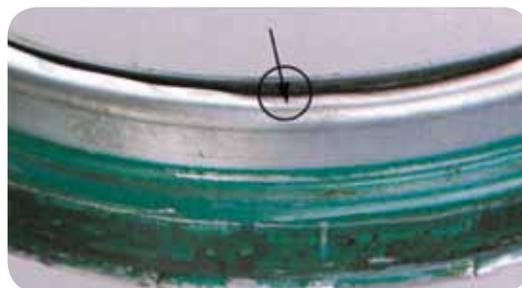
Daño en el aro externo: Si usted observa melladuras, picaduras, o una carcasa doblada, usted puede apostar a que el sello fue instalado sin la herramienta apropiada o la misma estaba dañada. Las entalladuras indican el uso de un objeto afilado, como un destornillador o un punzón.

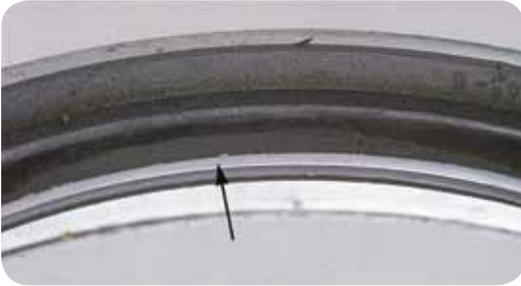
Desgaste del Diámetro interior: Si el diámetro interior de la empaquetadura está brillante o tiene ralladuras axiales, el sello se ha torcido en el eje. Eso puede ser causado por no haber asentado el sello apropiadamente, dejándolo torcido o se ha instalado el número de parte equivocado.

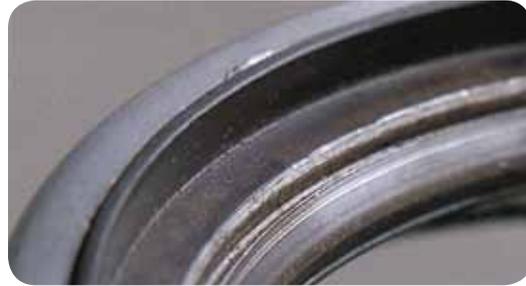
Instalado al revés: La única manera que la empaquetadura puede tener un desgaste de aspecto brillante, como se muestra aquí, es rozando contra el anillo guía del rodamiento. La única manera que eso puede suceder es poniendo el sello al revés. La nota de instalación del Scotseal® resulta una guía conveniente.

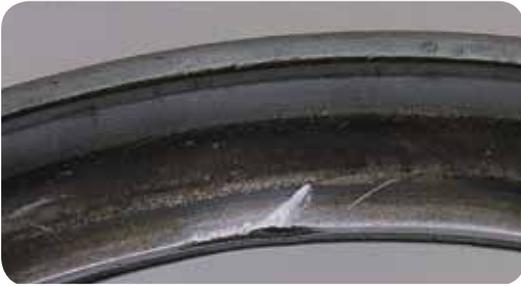
Diámetro interior severamente dañado: ralladuras o melladuras en el diámetro interno son signos de que el sello ha golpeado el eje durante la instalación. Una instalación apresurada o el no alineamiento del carro de ruedas son los principales sospechosos. O el problema puede ser un piso de taller muy rugoso.

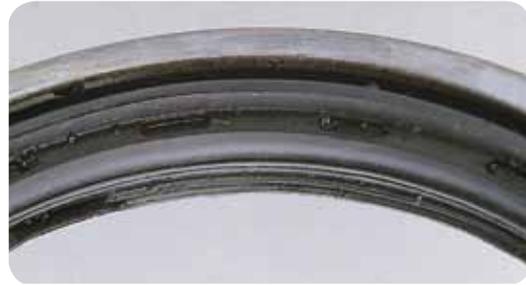
Empaquetadura distorsionada: Una forma de dañar la empaquetadura de un Scotseal® es intentando instalarlo sobre un anillo de desgaste. El anillo de desgaste deformará la superficie interior y arruinará el sello. Cualquier anillo de desgaste previamente instalado debe ser quitado antes de instalar un sello Scotseal.

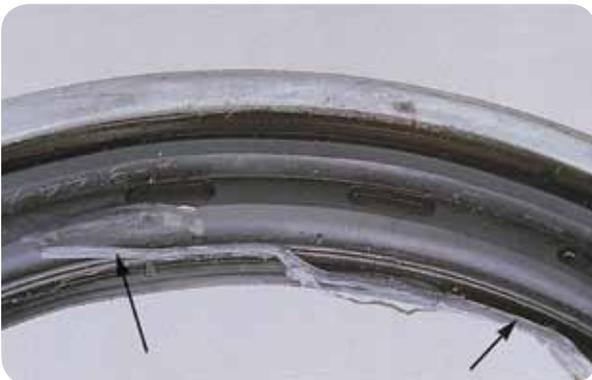
Materia extraña en el diámetro interior: Ocasionalmente, usted se encontrará con un sello con una fuga que tiene una sustancia extraña y pegajosa en él. Lo más probable es que alguien haya agregado sellador siliconado para “mejorar” el sello. Los viejos hábitos son difíciles de erradicar.

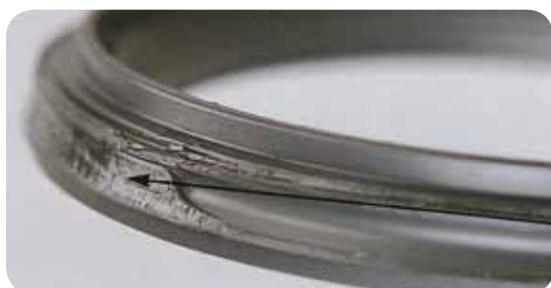
Grasa del Labio: Cada Scotseal® se provee con grasa entre el labio primario y el anti-suciedad. Si no está ahí, es muy probable que el aceite la haya lavado. Los sospechosos son el juego axial excesivo, un sello deformado o ventilación inapropiada del extremo de la rueda (suciedad, corrosión o ventilación tapada con pintura).

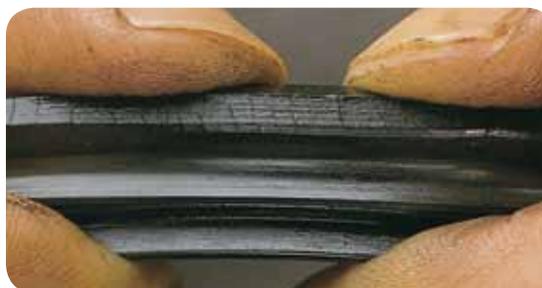
Labio sellador primario frágil: Luego de limpiar todo el sello, use sus dedos para doblar hacia atrás el labio sellador primario. Mueva su dedo alrededor de la circunferencia completa. El labio de aceite debe estar suave y plegable. Sino, el sello se ha sobrecalentado; la falta de lubricación podría ser la causa.

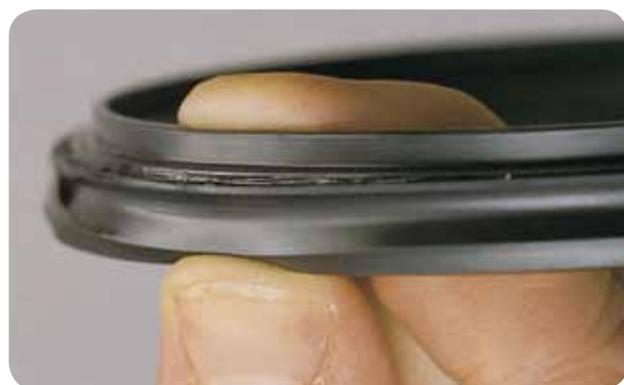
Labio anti-suciedad roto: Usando la misma técnica, verifique el labio anti-suciedad. Si está seco y frágil, lo más probable es que se haya sobrecalentado. Probablemente se desprenda del sello en algún punto de la circunferencia.

La falta de lubricación también puede haber sobrecalentado los rodamientos.

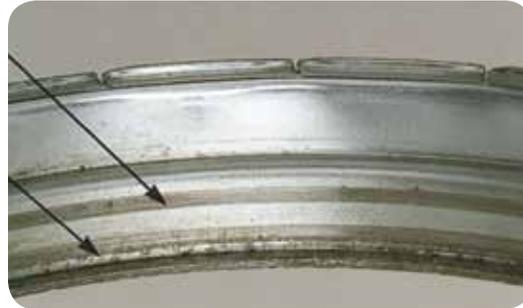
Ancho, ancho: Si ambas líneas son más anchas que una línea de lápiz, significa que el labio primario y el labio anti-suciedad pudieron moverse dentro y fuera del aro exterior. La causa de esto es juego axial excesivo, indicando que el ajuste del rodamiento es mayor a .001" y 0.005".

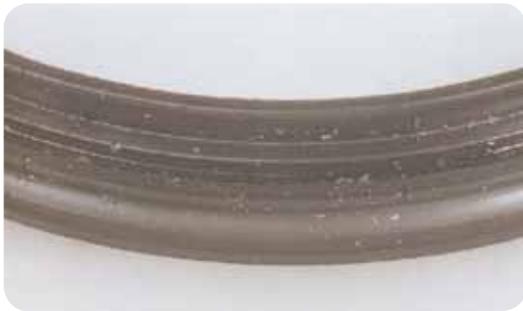
Cortes metálicos en el área del labio: Antes de limpiar el sello, inspeccione el área del sello en busca de partículas metálicas. Un imán puede atrapar partículas metálicas. Los bordes agudos del metal pueden haber cortado el labio primario del sello, causando fugas en este.

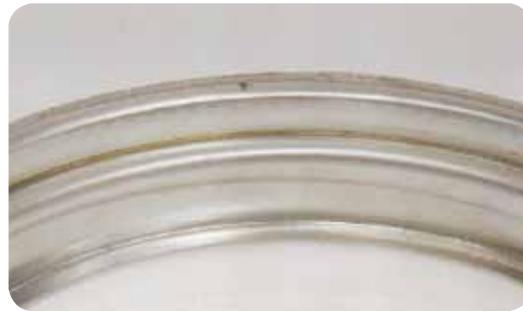
Sello desalineado – marcas internas:

Sosteniendo el aro externo plano justo bajo el nivel de los ojos, gire su muñeca 360°. Si el sello ha trabajado desalineado, las dos líneas serán paralelas entre sí, pero parecerá que se acercan y se alejan de la pestaña del aro exterior.

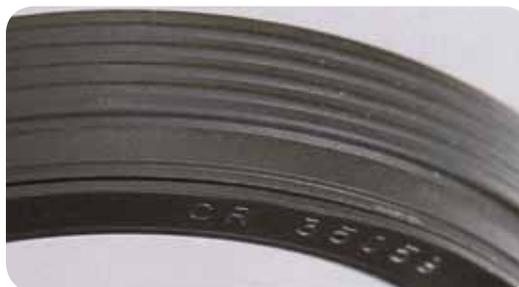
Exterior seco: Si, con buena iluminación, usted no puede ver residuos de lubricante en las nervaduras de la camisa externa, el sello puede haber sido instalado seco. Un Scotseal® PlusXL no necesita herramientas especiales, pero si necesita lubricación para una instalación apropiada.

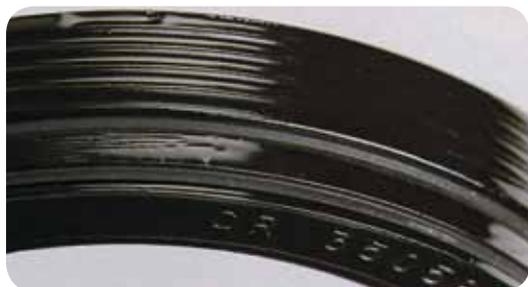
Nervaduras del diámetro externo dañadas: Si las nervaduras externas aparecen dañadas, lo más probable es que alguien ha intentado forzar el sello en su lugar sin lubricación adecuada. Las rebabas y suciedad en el borde también pueden causar problemas, pero no son tan visibles con la protección gruesa de caucho nitrilo.

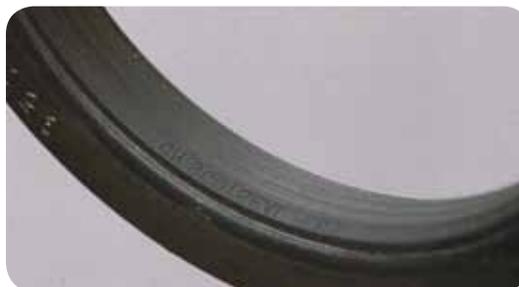
Nervaduras del diámetro interno desgastadas: Un diámetro interno desgastado indica que el sello ha estado deslizando en el eje. Busque las tres causas principales: un sello desalineado, una sección de sello doblada o una pobre preparación del eje durante un cambio de otro sello a un Scotseal® PlusXL.

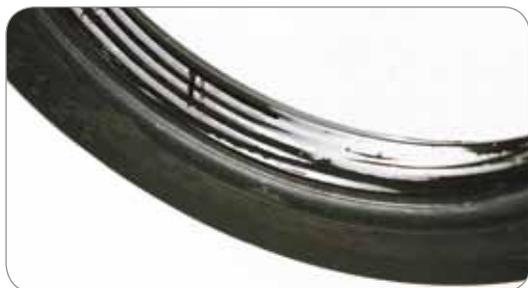
Nervaduras del diámetro interno dañadas: Cortes o marcas en el diámetro interno son causadas por atascamiento del sello en el eje. El mal alineamiento del carro de ruedas es usualmente el resultado del apuro, sin embargo debería verificar el área de trabajo para asegurarse que el piso esta suave y libre de imperfecciones.

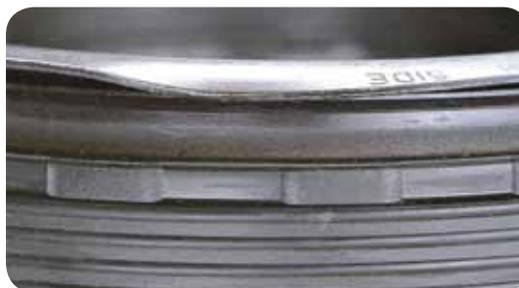
Conjunto de camisa marcado, mellado: Una superficie mellada o con muescas indica daño causado por un problema durante la instalación. La falta de lubricación sería la principal sospecha, pero también podría ser culpa de un cubo pobremente preparado o el uso de herramientas duras.

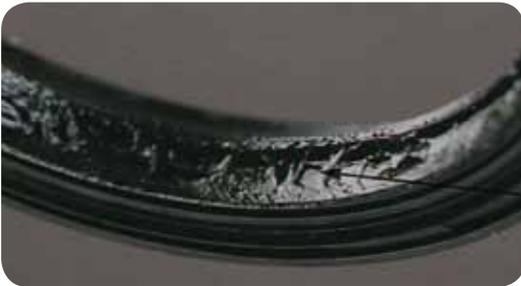
Verifique la grasa: Localice el labio sellador principal y el labio radial anti-suciedad. Si el área entre ellos está seca, algo ha permitido que el aceite lave la grasa. La causa podría ser un juego axial excesivo o un sello desalineado. O presión interna de una ventilación tapada.

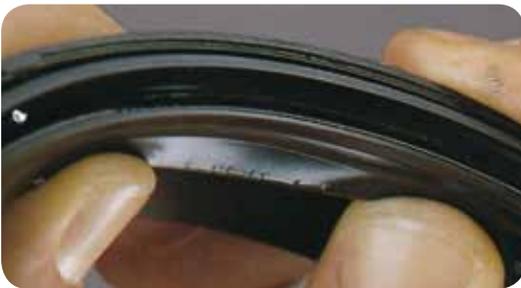
Labios rajados: Si cuando controla los labios primario y anti-suciedad, el nitrilo se siente seco y áspero, probablemente ha sido sujeto a calor excesivo. Se debe sospechar principalmente de pérdida de lubricación.

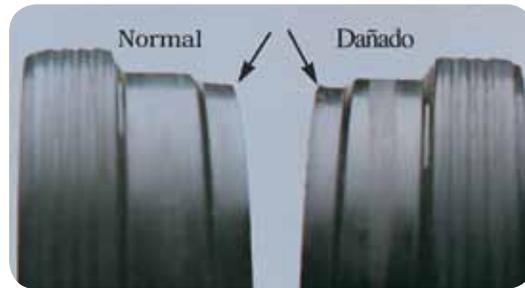
Labio deflector aplanado: Incrustaciones y óxido en el eje evitarán que el sello ancho **Scotseal® PlusXL** selle adecuadamente. Esto crea presión extra en el labio deflector y en el labio axial anti-suciedad. El eje debe ser limpiado completamente y todos los anillos de desgaste quitados antes de instalar un **Scotseal® PlusXL**.

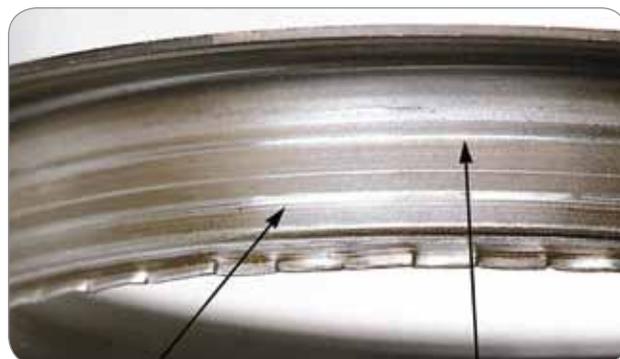
Ancho, ancho: Si ambas marcas formadas por los labios primario y anti-suciedad son anchas, la posibilidad es que todo el conjunto de la rueda se esté moviendo hacia adentro y hacia fuera en una tasa excesiva. Un juego axial como este causa fugas así como un incremento del desgaste del neumático. La solución es, por supuesto, un ajuste apropiado del rodamiento.

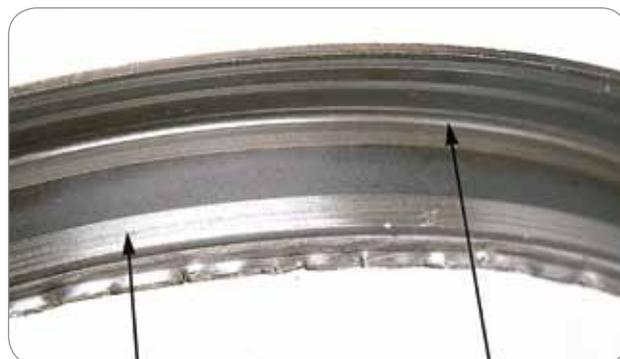
Ancho, delgado: Si la línea del labio sellador primario (inferior) es muy ancha, mientras que la línea del labio radial anti-suciedad (superior) es delgada, hay excesiva presión en el labio primario. Para ejes de dirección y remolques, eso podría ser un venteo tapado, en un eje motriz el tubo de venteo podría estar trabado.

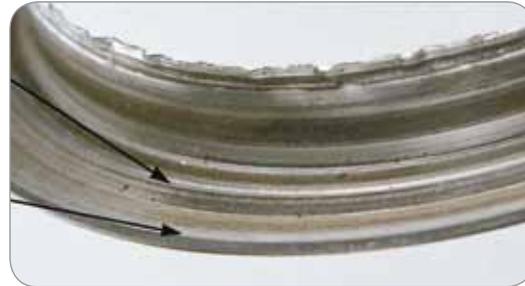
Ancho, brillante: Si ambas líneas son anchas o pulidas y limpias, entonces usted debería sospechar que el sello ha sido comprimido. Esto sucederá si el diámetro interior del sello no es lubricado antes de la instalación, si la camisa no fue completamente sellada sobre el eje, o si el ajuste del rodamiento fue muy apretado.

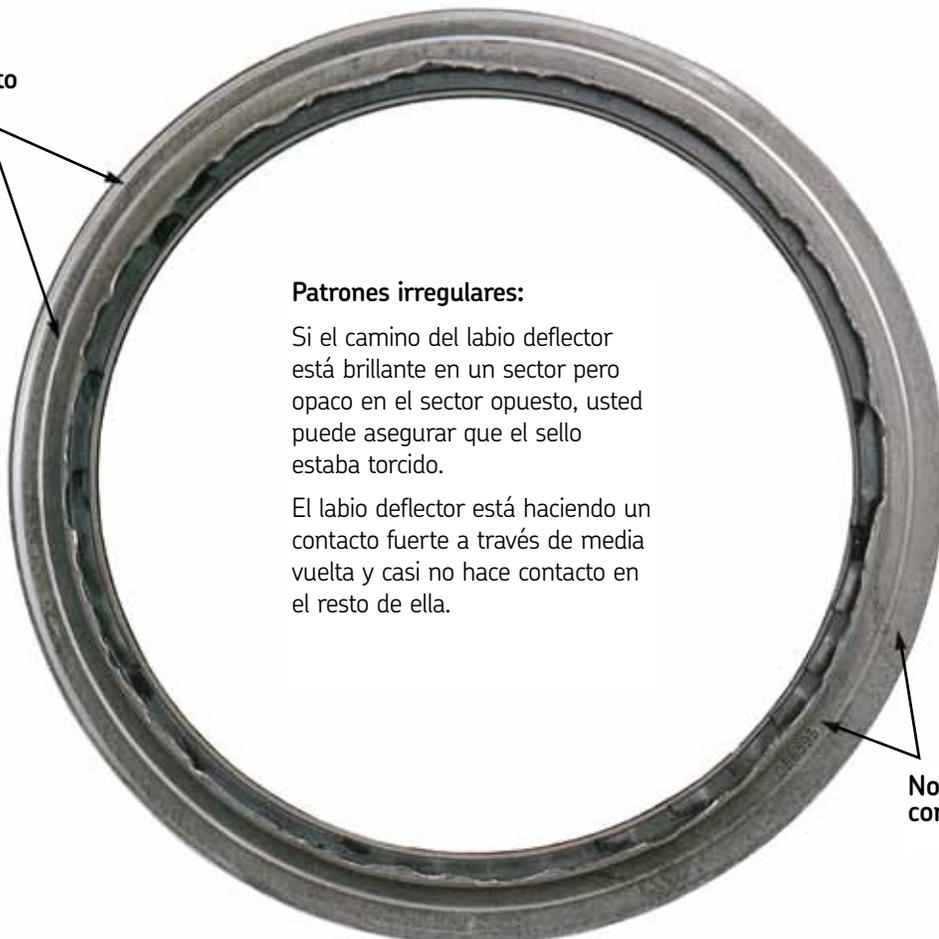
Patrones irregulares:

Si el camino del labio deflector está brillante en un sector pero opaco en el sector opuesto, usted puede asegurar que el sello estaba torcido.

El labio deflector está haciendo un contacto fuerte a través de media vuelta y casi no hace contacto en el resto de ella.

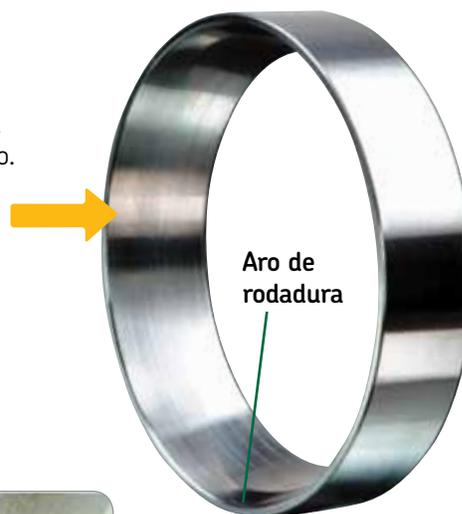
Desgaste de deslizamiento severo debido a presencia de abrasivos.

Ataque químico del metal que indica generalmente contaminación con agua, permitiendo la oxidación de la superficie.

Melladura a través del aro de rodadura que indica un golpe agudo.

El aro muestra corrosión considerable. Esto derivará en desbaste.

Acanalamiento severo por partículas grandes en el lubricante.

Bollos y melladuras en las superficies del rodamiento indican que se usó un punzón durante la instalación.

Apariencia típica de una superficie con efectos repetidos de vibración (llamado "falsa brinelación").

Apariencia de la superficie por arco eléctrico durante soldadura.

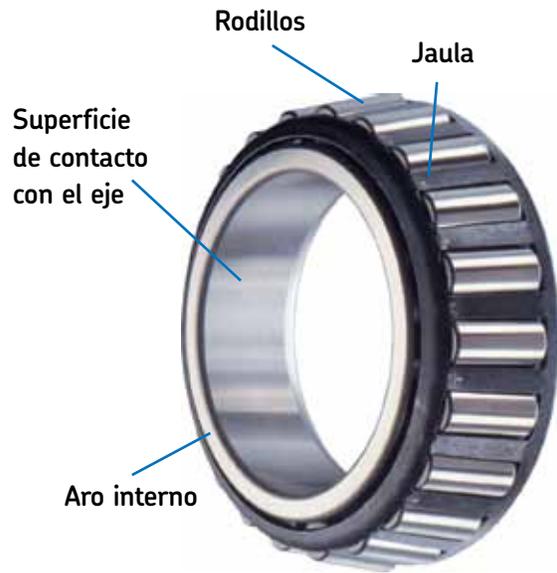
Fractura de los bordes del rodillo debido a altos picos de carga causados por exceso de huelgo o un ajuste del rodamiento flojo.

Desgaste del extremo del rodillo causado por excesivo apriete, degradación del lubricante, o falta del mismo.

Rajaduras en extremo del rodillo indican carga excesiva o desalineación excesiva.

Ralladuras indican contaminación con suciedad, abrasivos, o partículas metálicas.

La coloración indica un rodamiento sobrecalentado – de marrón a púrpura. Las causas son falta de lubricante, mal ajuste o carga excesiva.

Marcas de desgaste en bandas se deben a partículas extrañas que causan desgaste abrasivo ligero.

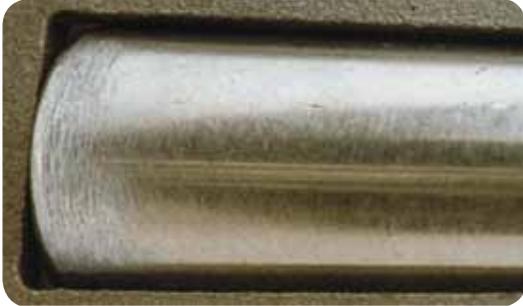
El extremo mayor del rodillo muestra escoriaciones, resultado de una precarga excesiva.

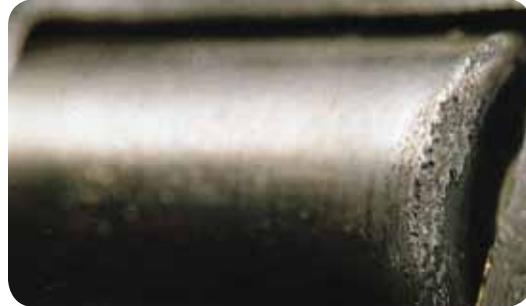
El extremo mayor del rodillo muestra descamación, resultado de lubricación insuficiente y/o excesiva precarga.

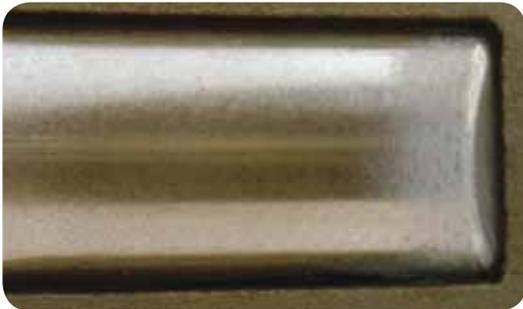
El extremo pequeño del rodillo muestra desgaste excesivo, el resultado de un ajuste flojo del rodamiento.

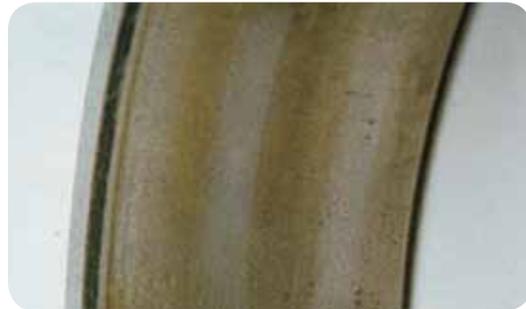
Hoyuelos en la superficie de rodadura, como resultado de partículas en el lubricante causando deformación superficial.

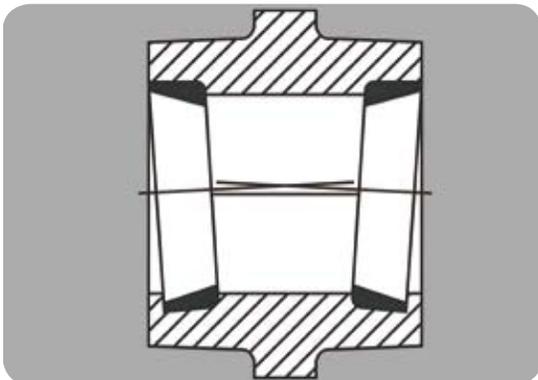
La desalineación ocurre cuando las líneas de centro de los dos rodamientos no son paralelas entre sí. Las causas pueden ser un rodamiento mal asentado, donde la suciedad o rebabas impiden un montaje enrasado; un aro externo instalado sin la herramienta adecuada; un eje torcido; o caras de tuerca fuera de línea.

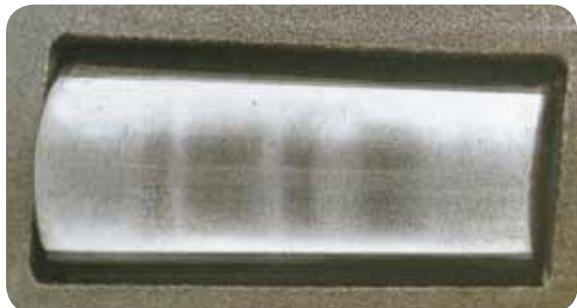
Desgaste desparejo en el rodillo, el resultado de una instalación inapropiada.

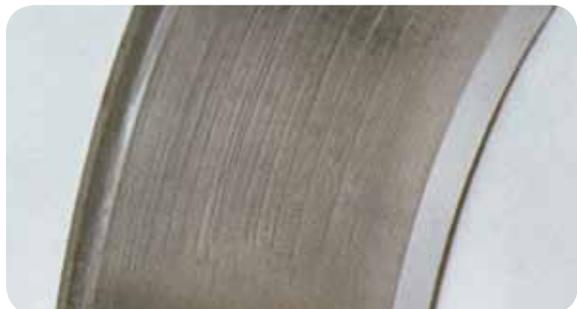
Desgaste circular en el aro de rodadura, el resultado de contaminación del lubricante con partículas duras.

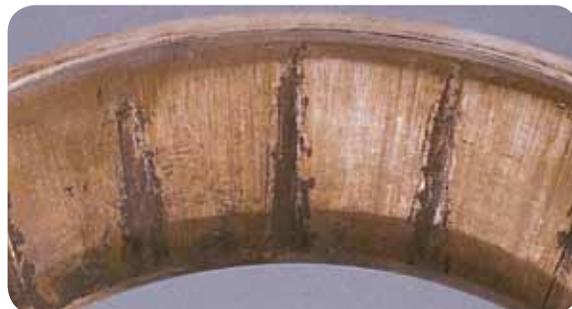
Ataque químico vertical en la superficie de rodadura, el resultado de un lubricante contaminado con humedad.

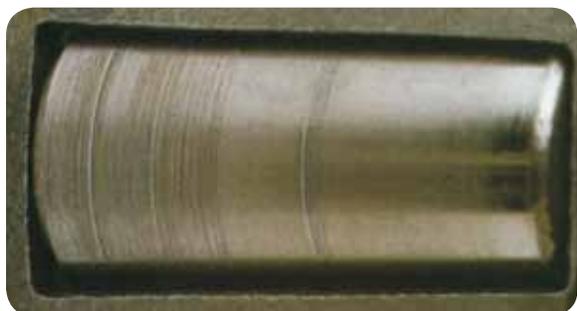
Desgaste circular en el rodillo, el resultado de contaminación del lubricante con partículas duras.

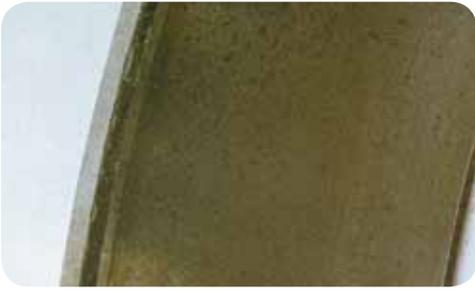
Descascarado, el rasgado de metal de la superficie de rodadura, el resultado de la interrupción de la lubricación.

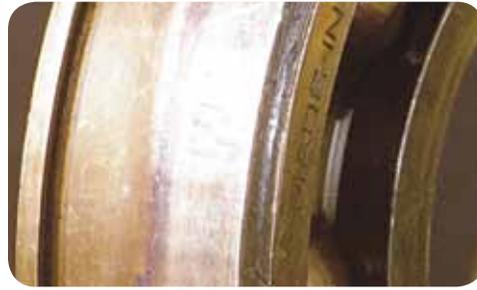
La decoloración indica altos niveles de calor, el resultado de lubricación inapropiada o un ajuste del rodamiento inapropiado.

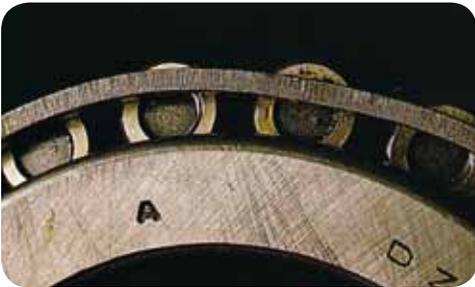
Deformación de la jaula, el resultado de una instalación inapropiada o mala manipulación antes de la instalación.

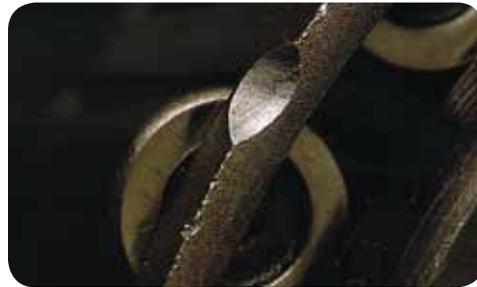
Jaula dañada, el resultado de abuso antes o durante la instalación.

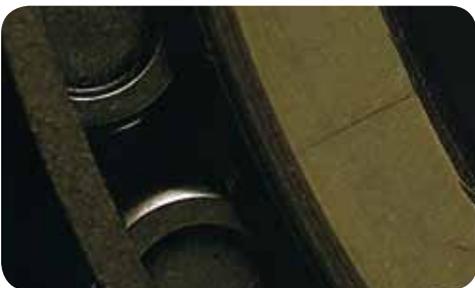
Cono rajado, el resultado de una mala aplicación o una instalación torcida del cono.

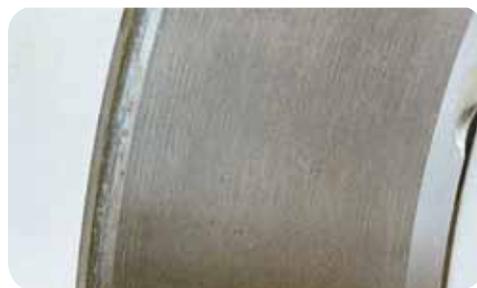
Daños en la cara frontal del aro, el resultado del uso de una herramienta muy dura durante la instalación.

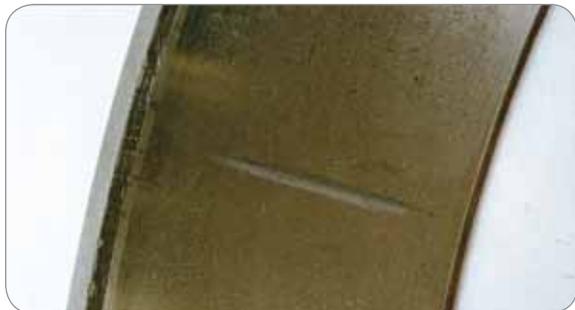
Brinelación, el resultado de impacto severo al rodamiento, causando que uno o más rodillos deformen la superficie de rodadura.

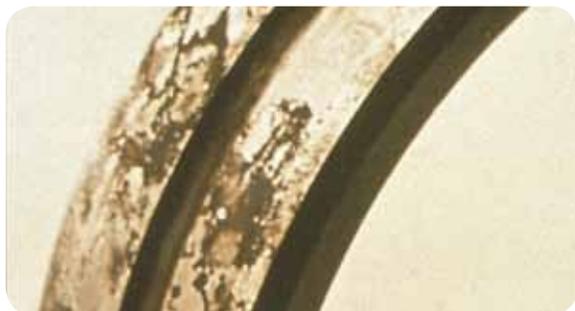
El desgaste o corrosión por rozamiento de la superficie externa es a menudo el resulta de un eje o cubo con desgaste.

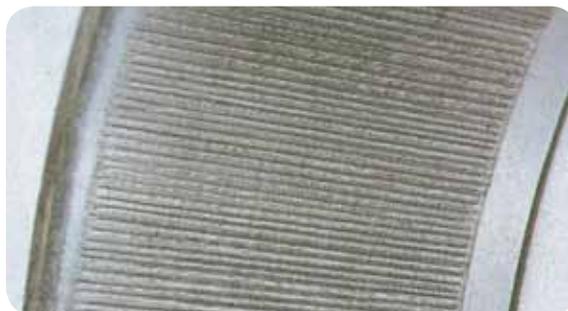
Los hoyuelos ligeros pueden ser causados por arcos eléctricos. La causa probable es la soldadura eléctrica con maza a través del eje.

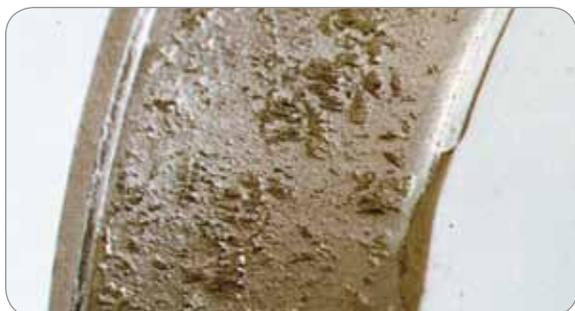
Descamamiento, el desgaste de material metálico de la superficie del rodamiento, es el resultado de contaminación, brinelación, instalación inadecuada, lubricación inapropiada, o el final normal de la vida útil del rodamiento.

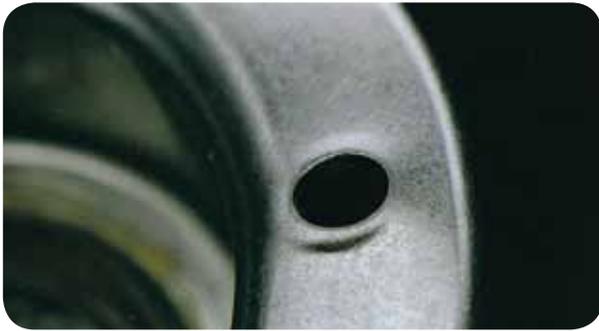
Orificio para perno deformado: La distorsión de la brida, o el orificio para el perno, puede ser el resultado de un torque excesivo aplicado al perno durante la instalación. El uso de una llave de golpe durante el montaje pudo haber dañado la brida alrededor del orificio para el perno.

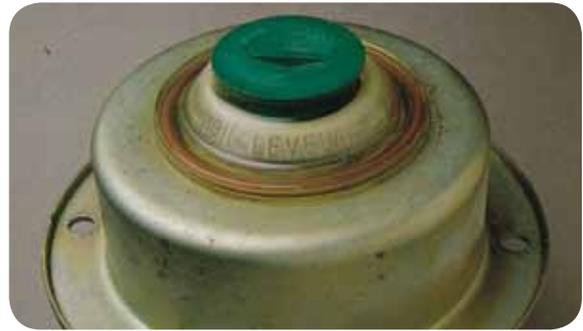
Ventana lechosa: La ventana de inspección en la tapa del cubo se pondrá casi blanco opaco cuando sea sometida al calor. El calor viene del interior y significa problemas. Usted querrá sacar la rueda y verificar el ajuste del rodamiento, busque un nivel bajo de lubricante o el uso de un lubricante incompatible.

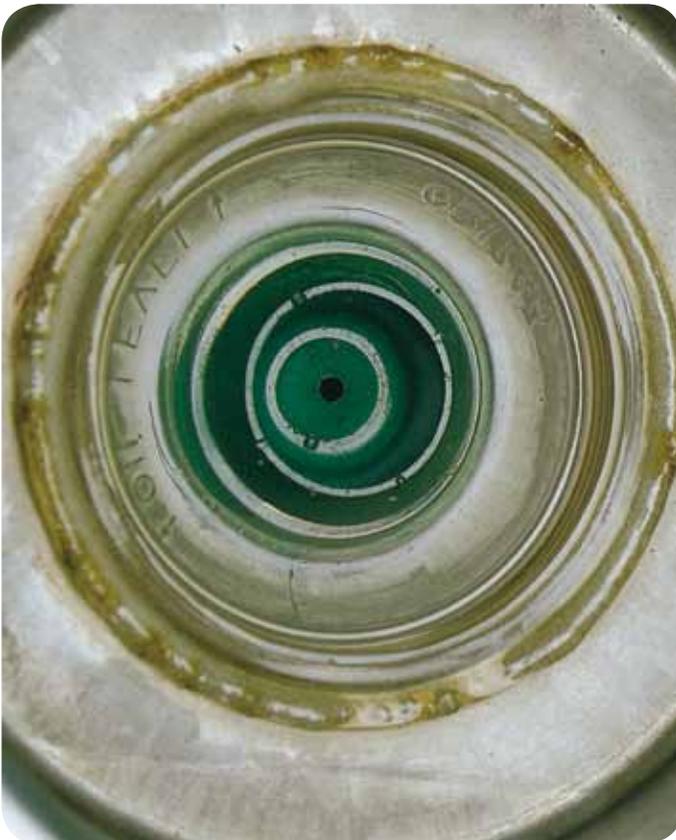
Ventana derretida: Con tapa del cubo extraída, inspeccione los bordes de la ventana en busca de daños o decoloración. Si el borde tiene un aspecto ondulado, existe la posibilidad que haya empezado a derretirse por calor excesivo. El aumento del calor puede ser por un funcionamiento con poco lubricante, una precarga excesiva en el rodamiento o un cambio a un lubricante incompatible en forma reciente.

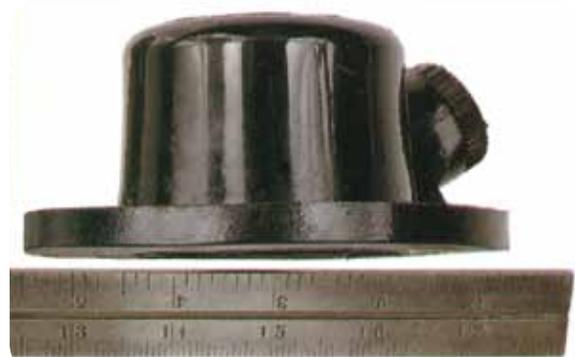
Brida deformada: Ponga la tapa del cubo sobre una superficie plana. Cuando la brida está deformada, no mantiene el contacto alrededor de toda la brida. Puede que no se hayan seguido las especificaciones de apriete apropiadas.
