# Roadranger®

## Embragues Eaton® Fuller®

Guía de análisis de fallas  
Todos los modelos de embrague

CLTS-1271S

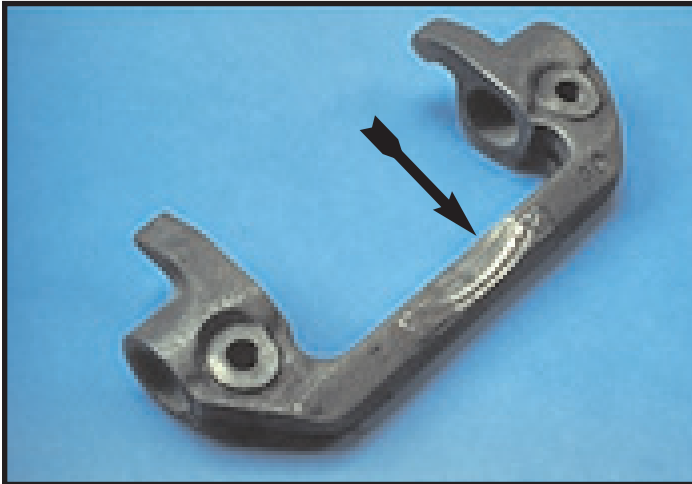
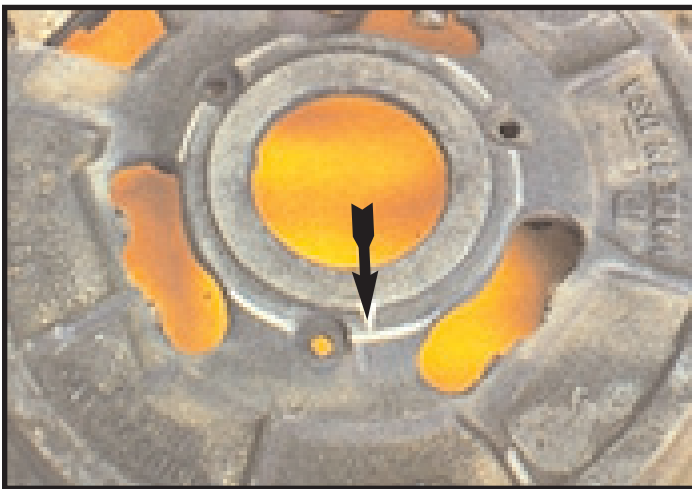
Figura 1

## FALLA — PUENTE DE HORQUILLA ROZA CON LA CUBIERTA

Las flechas en las figuras 1 y 2 muestran las áreas de contacto entre el puente de la horquilla de desembrague y la cubierta del embrague. Sobreapretar la horquilla, en un intento por obtener la compresión del freno de embrague de 1/2"-1" requerida, es una causa típica de esta falla.

- Freno de embrague desgastado
- Freno de embrague roto o faltante
- Tapa del retenedor del rodamiento de la transmisión desgastada o incorrecta (refiérase a la figura 3)
- Desgaste excesivo en los cojines de protección del rodamiento de desembrague y/o los dedos de la horquilla (refiérase a la figura 79)
- Configuración incorrecta del sistema de conexión. Consulte el manual de servicio del equipo original
- Instalación incorrecta de la horquilla

**NOTA:** La cubierta del embrague se puede reutilizar si se corrigen los pasos anteriores, se instala una horquilla nueva y no hay partes rotas o agrietadas en la cubierta. La falla anterior es precedida normalmente por una queja sobre ruido y/o vibración en el pedal de embrague cuando el pedal de embrague está completamente presionado. Dependiendo de la cantidad de desgaste (en la tapa del rodamiento y/o los dedos de la horquilla/cojines de protección), puede ser posible ajustar el conector para eliminar la queja sobre el ruido.

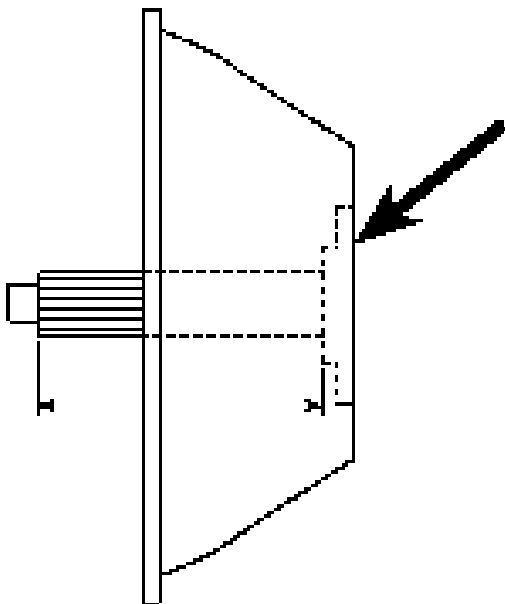
Figura 3

## TAPA DEL RETENEDOR DEL RODAMIENTO DE LA TRANSMISIÓN

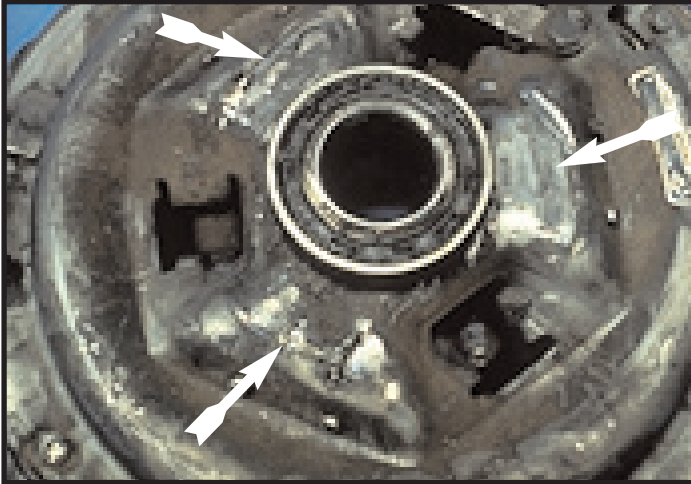
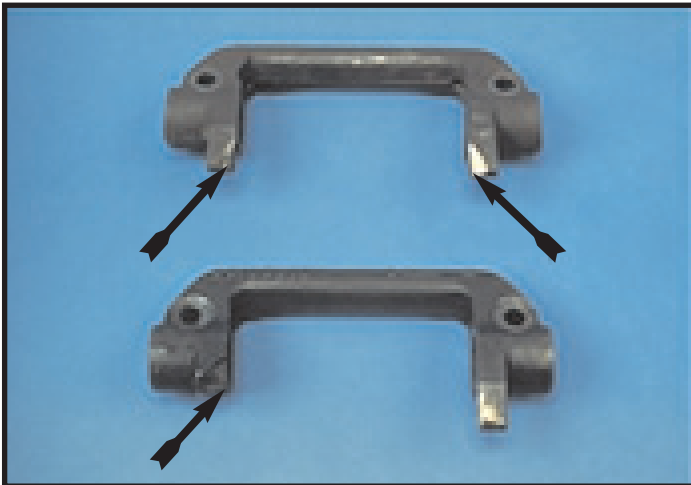
Figura 4

## FALLA — DEDOS DE HORQUILLA ROZAN CON LA CUBIERTA DEL EMBRAGUE

Las figuras 4-5 muestran el daño que resulta del contacto de la horquilla de desembrague contra la cubierta del embrague. Más específicamente, los dedos se han atorado entre la cubierta del embrague y el rodamiento de desembrague, lo que resulta en una o más de las situaciones siguientes:

- Una carcasa de rodamiento de desembrague rota/agrietada (no ilustrada)
- Daños en la cubierta del embrague (véanse flechas, figura 4)
- Desgaste en el lado posterior de los dedos de la horquilla (véanse flechas en la figura 5, horquilla superior)
- Punta(s) de horquilla rota(s) (véase flecha en la horquilla inferior de la figura 5)

Las condiciones anteriores pueden verse precedidas por una queja de ruidos.

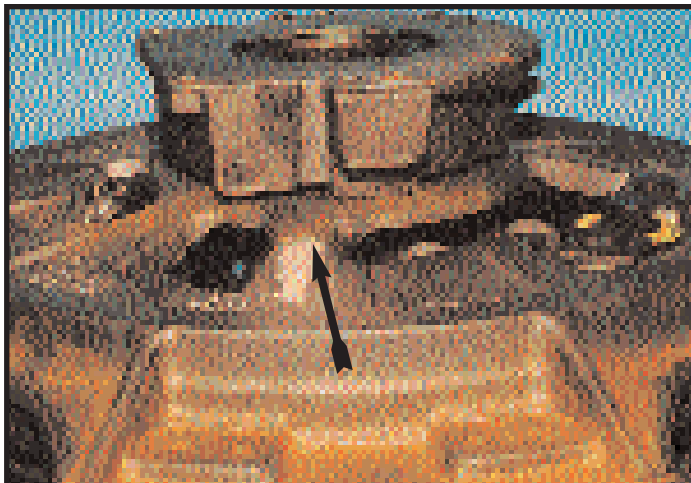
Figura 6

## FALLA – CUBIERTA DE EMBRAGUE AGRIETADA/ROTA

Con referencia a la flecha en la figura 6, este embrague nuevo (Easy-Pedal 1402 S.D.) se dañó durante la instalación de la transmisión. Más específicamente, los “dedos” de la horquilla de desembrague se elevaron a la “posición exterior” y se les permitió atorarse dentro de la cubierta del embrague. El daño subsiguiente puede incluir un(os) dedo(s) roto(s) (figura 5) u horquilla de desembrague/flechas transversales dobladas. Como resultado, es importante que estas partes se inspeccionen en busca de daños (y se reemplacen si están dañadas) antes de instalar un embrague nuevo.

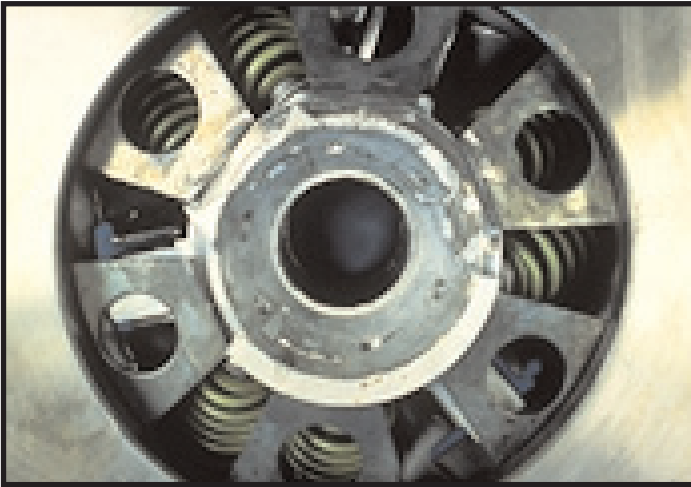
Figura 7 (SAS)

## FALLA — ENSAMBLE DE RETENEDOR ROTO

La figura 7 muestra lo que puede ocurrir cuando las palancas se rompen a través de la nariz del retenedor. La causa principal de esta falla es permitir que la transmisión cuelgue sin soporte en el disco impulsado durante la instalación de la transmisión.

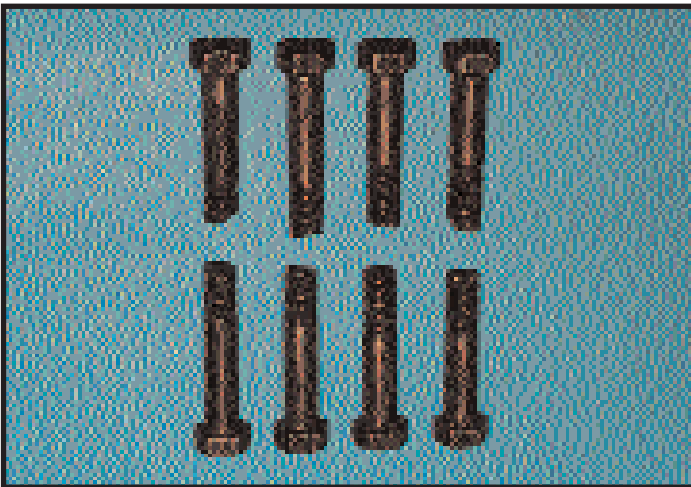
Figura 8

## FALLA — CUBIERTA DEL EMBRAGUE SEPARADA DEL VOLANTE

Ocurrió daño adicional tanto a la cubierta del embrague como a la horquilla de desembrague como resultado de su interferencia con cada cual (refiérase a las flechas en las figuras 9 y 10). Debe notarse que este embrague de servicio había acumulado 50,000+ millas antes de fallar.

Otra causa potencial de la falla anterior podría ser el sobreapretado de los pernos de montaje. Hacerlo puede ocasionar que los pernos se fracturen y eventualmente se separen del volante. La combinación de este escenario con pernos de montaje de baja calidad incrementará las posibilidades de falla.

**NOTA:** Refiérase a las Instrucciones de instalación de Eaton (empacadas con cada embrague) para determinar el torque apropiado de los pernos de montaje, calidad mínima de los pernos, etc., para el modelo de embrague Eaton Fuller que se esté instalando.

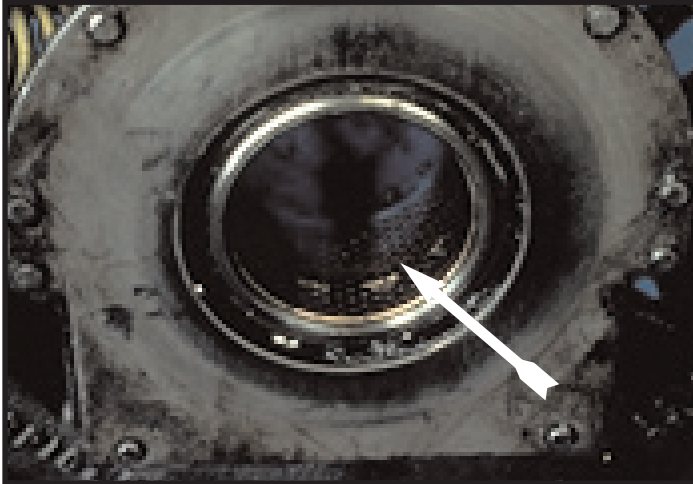
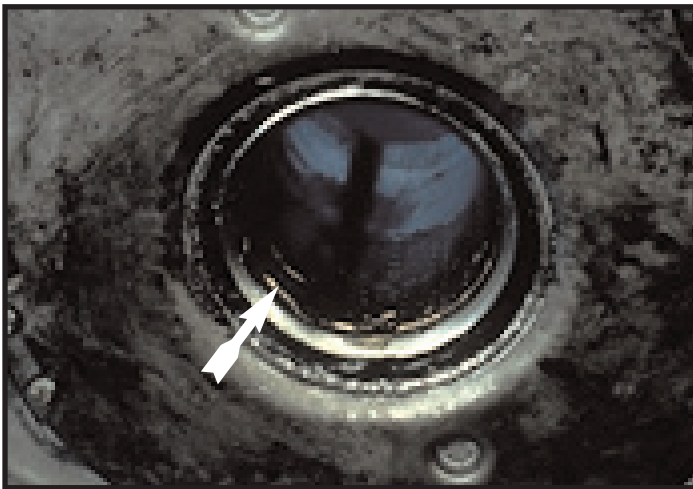
Figura 11

### FALLA — BUJE DE MANGA DAÑADO

No centrar la flecha de entrada con la manga del ensamble del rodamiento de desembrague, al instalar la transmisión, puede ocasionar esta falla. Si la transmisión cuelga durante su instalación, investigue la causa antes de seguir adelante, ya que una fuerza excesiva puede dañar el buje (véase la flecha en la figura 12). Permitir que la transmisión cuelgue sin soporte en el buje de la manga puede dañar el buje. La flecha en la figura 11 muestra otro ejemplo de daño en el buje de la manga en un embrague de servicio pesado.

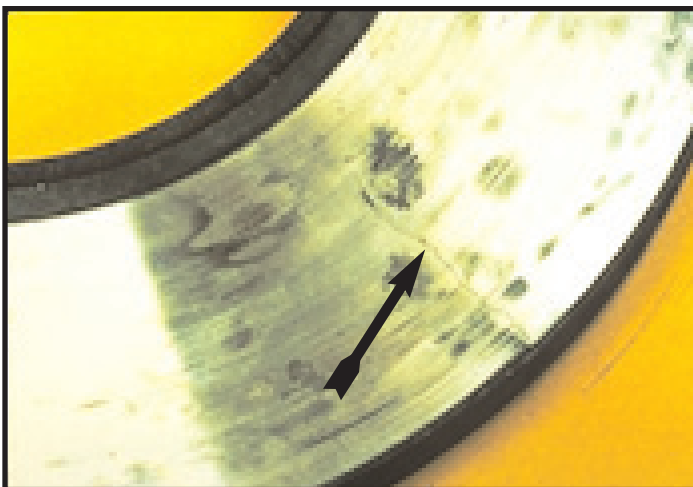
Figura 13

Las figuras 13-16 muestran platos de embrague dañados como resultado de una cantidad anormal de deslizamiento/calor en el embrague. Algunas causas del deslizamiento anormal/calor excesivo pueden incluir una o más de las siguientes: (1.) Aplicaciones incorrectas del embrague. En otras palabras, la clasificación del torque del motor excede la clasificación del torque del embrague. (2.) Abuso del conductor (refiérase a la página 1 relacionada a las prácticas específicas del conductor que pueden producir calor excesivo). (3.) Ajustes inapropiados/inadecuados del embrague. Más específicamente, operar el camión sin juego libre durante periodos prolongados de tiempo; ajustar el embrague mediante el conector en vez del ajuste interno requerido. (4.) Sobrecarga del vehículo.

La figura 13 es un ejemplo de un plato de presión agrietado. El flujo de calor fue tan grande que el metal no pudo disiparlo con velocidad suficiente.

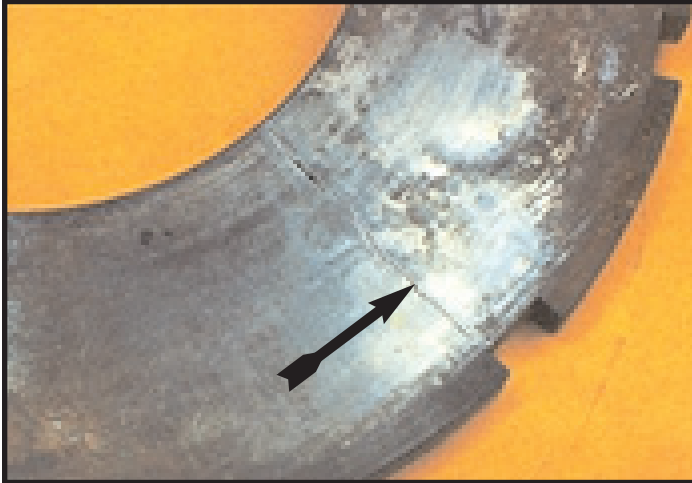
Figura 14

La figura 14 muestra un plato intermedio roto. Al igual que en el ejemplo anterior, el flujo de calor fue tan intenso que el metal no pudo dispersar el calor con rapidez suficiente.

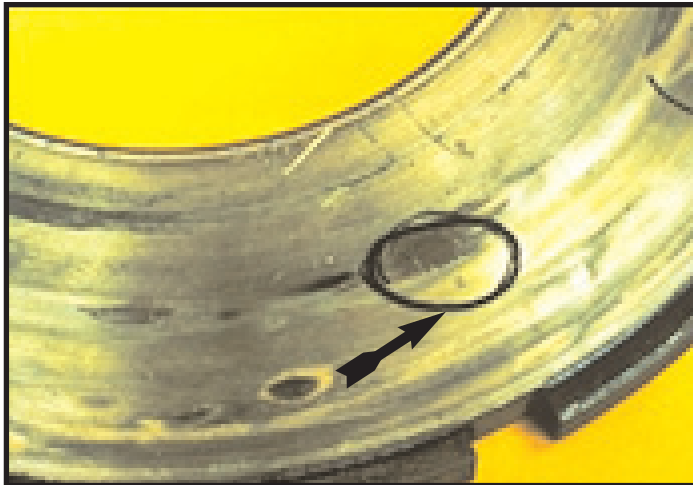
Figura 15

En la figura 15, se encierra un área del plato intermedio para revelar el daño de los golpes de calor. Estos golpes de calor son en realidad pequeñas grietas cuyos bordes elevados son capaces de desgastar los revestimientos del disco impulsado.

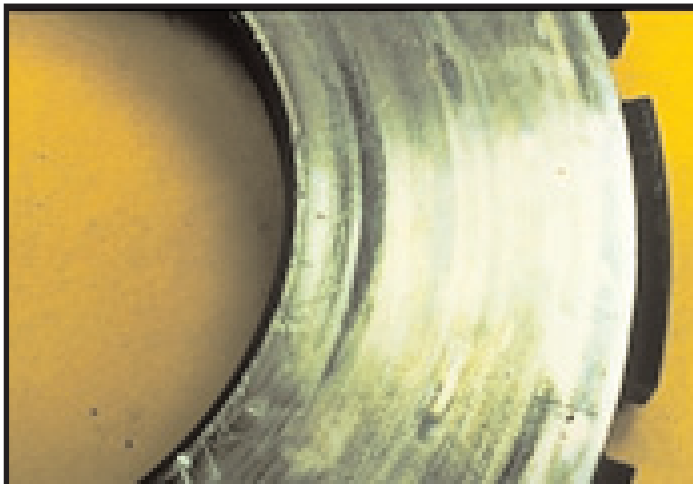
Figura 16

Por último, la figura 16 revela un ejemplo de un plato intermedio quemado o calcinado donde el metal se calentó tanto que comenzó a fluir. Una o más de las siguientes condiciones serán evidencia típica de esta falla: (1.) Puntos altos y bajos en el plato, (2.) Transferencia parcial del material del revestimiento (cerámica u orgánico) del disco impulsado sobre el plato, (3.) Una decoloración azulada a través de la parte plana.

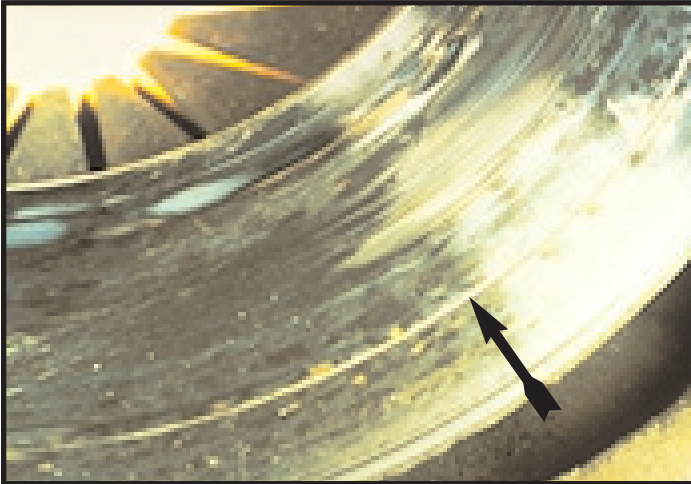
Figura 17

## FALLA — PLATO DE PRESIÓN CON SURCOS

El surco (véase la flecha en la figura 17) tallado en la cara de este plato de presión es resultado de los remaches del revestimiento de los discos impulsados. (Para la falla resultante en el disco, véase la descripción bajo la figura 70). Puede ocurrir el mismo daño tanto en el plato intermedio como en el volante. Una superficie con surcos puede dañar los discos impulsados nuevos que se instalen. Como resultado, se debe instalar un nuevo ensamble de embrague. Refiérase al manual de servicio del equipo original con relación a la corrección de la superficie del volante.

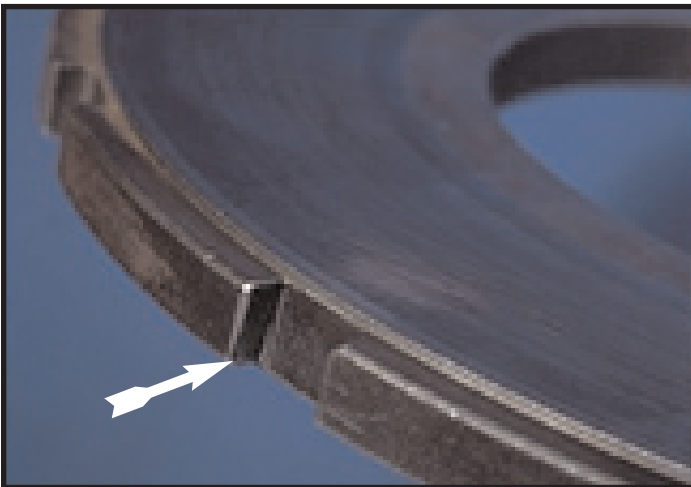
Figura 18

## FALLA — PERNO GUÍA ATORADOS (EMBRAGUES TIPO OLLA DE 14" ÚNICAMENTE)

**IMPORTANTE:** Instale pernos guía Eaton nuevos siempre que se instale un embrague de servicio pesado de 14" Eaton Fuller. Es importante porque los pernos guía desgastados (junto a los huecos del plato intermedio nuevo) pueden evitar que el embrague se desembrague limpiamente. También, asegúrese que los pernos guía se ajusten a nivel con la superficie de fricción del volante (refiérase a las Instrucciones de instalación de Eaton incluidas con cada embrague de Eaton Fuller). El no configurar cada perno guía a nivel es la razón más frecuente de las "quejas de malos desembragues" en un embrague recién instalado. (Angle Spring y Easy-Pedal Plus 1402)

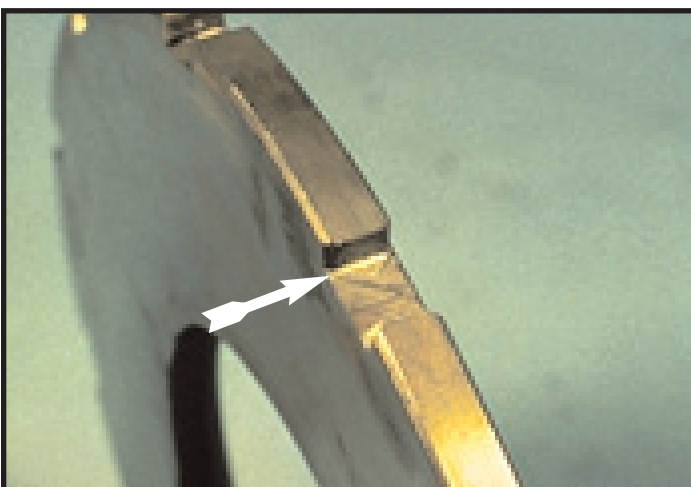
Figura 19

## FALLA — HUECOS GUÍA LIMADOS

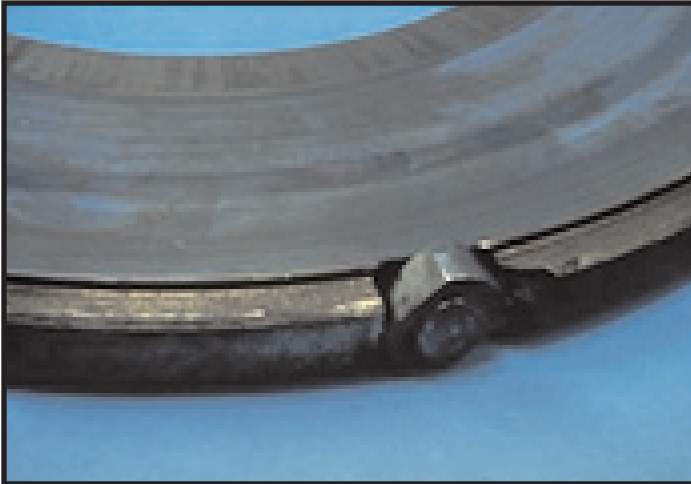
Figura 20

**FALLA — PERNOS GUÍA ROTOS Y HUECOS GUÍA DESGASTADOS/ROTOS (EMBRAGUES TIPO OLLA DE 14" ÚNICAMENTE)**

La figura 20 muestra una cabeza de perno guía rota que se ha incrustado en el hueco guía del plato intermedio. La figura 21 es del mismo plato intermedio pero con huecos guía con desgaste excesivo y rotos. La figura 22 muestra un perno guía roto. Las fallas anteriores pueden ser causa de una o más de las siguientes condiciones:

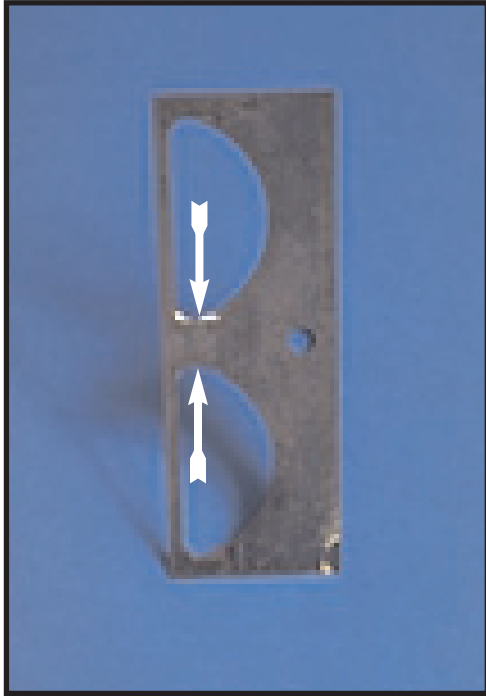
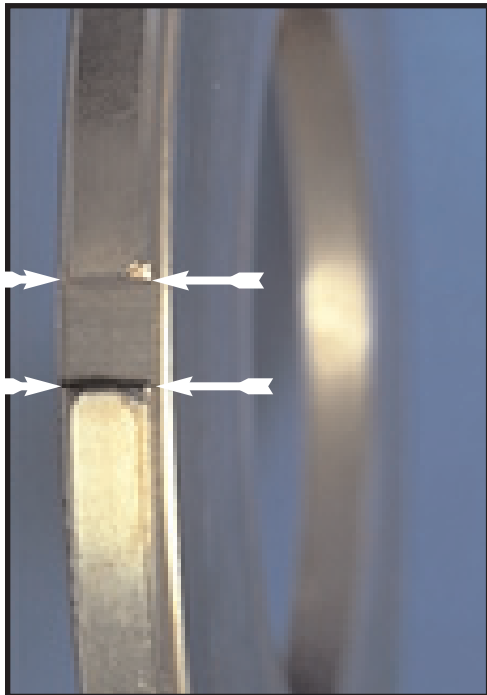
Figura 23

### FALLA — RESORTES ANTITRAQUETEADO INSTALADOS AL REVÉS

Como se ilustra en las figuras 23 y 24, el plato intermedio “colgaba” en las esquinas de las secciones abiertas de los resortes antitraqueteo. Las quejas de los conductores debido a esta falla mencionan un embrague sin desembrague. Es importante que las secciones redondeadas de los resortes antitraqueteo se instalen HACIA el volante/motor.

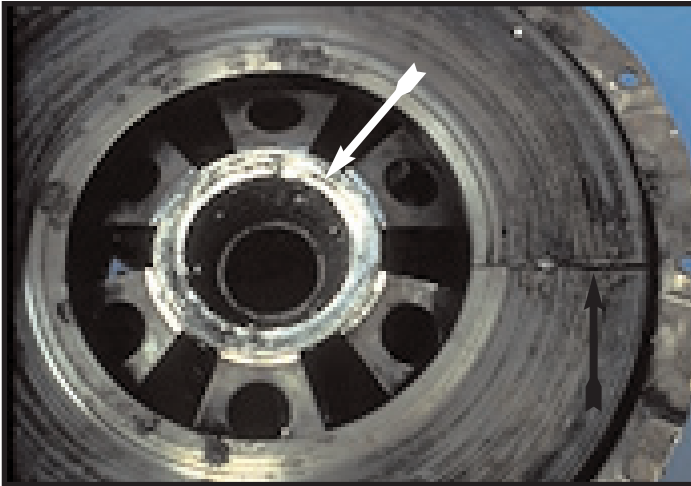
Figura 25

### FALLA — INTERFERENCIA ENTRE EL ENSAMBLAJE DEL RETENEDOR Y LOS REMACHES DEL DISCO TRASERO

La figura 25 muestra el daño en la nariz del ensamblaje del retenedor (véase la flecha blanca) debido al contacto con los remaches del disco. La figura 57 muestra el daño resultante causado al disco trasero. Ajustar el embrague externamente (con el conector) en vez de internamente (rotación del anillo de ajuste) ocasionará que la manga del retenedor/ensamblaje del rodamiento de desembrague se mueva demasiado hacia los protectores del embrague, lo que produce esta falla.

Un resultado adicional de la falla anterior es que al mismo tiempo que el embrague se acopla, puede comenzar su deslizamiento debido a la condición de descarga creada por la interferencia entre el disco y el retenedor. Ello a su vez ocasionará calor excesivo y puede causar que el plato intermedio se rompa (véase la figura 25, flecha negra en el plato intermedio) y/o los botones de cerámica se separen del disco (véase la figura 58). La falla anterior puede verse precedida por una queja de ruidos.

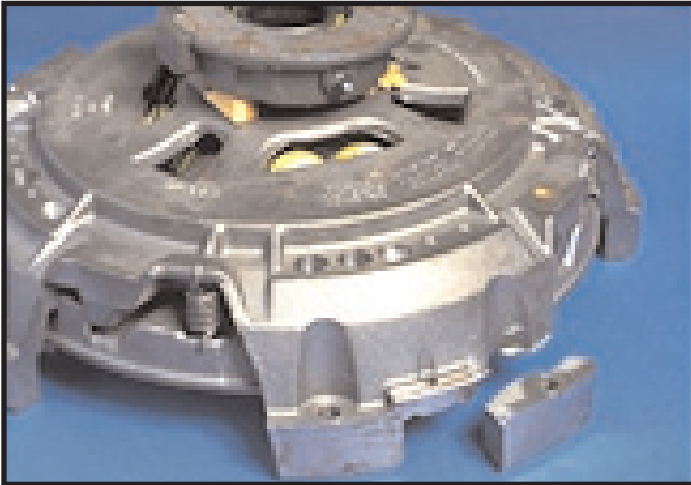
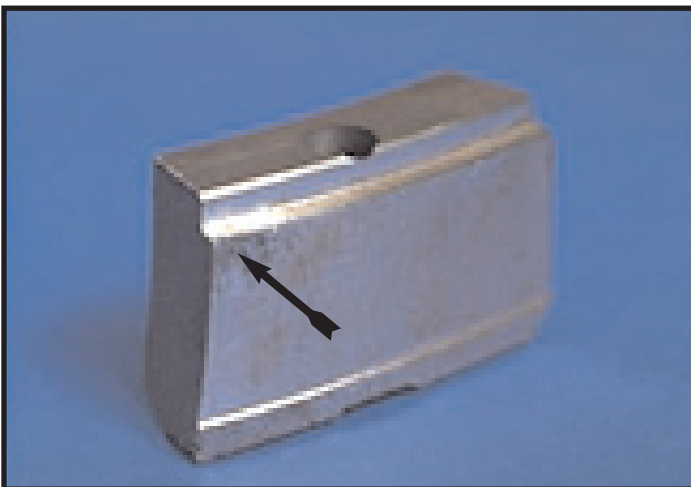
Figura 26

### FALLA — PATA ROTA

El uso de “pernos guía” además de un “soporte hidráulico de embrague” ayudará a prevenir que este embrague de 150 libras se caiga durante su instalación y remoción. **NOTA:** Los embragues de Eaton no incluyen garantía para este tipo de falla.

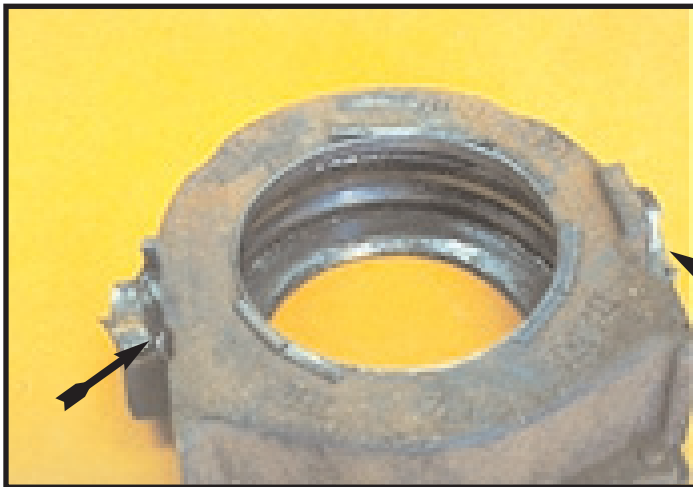
Figura 29

## FALLA — RODAMIENTO DE DESEMBRAGUE

- Un rodamiento de desembrague seco debido a falta de lubricación periódica (no aplica para los rodamientos sellados).
- No desembragar por completo o conducir con el pedal de embrague presionado pondrá una carga constante en el rodamiento, (véanse las flechas en la figura 29) lo que conduce a temperaturas más altas y la consecuente pérdida de lubricante. El no mantener juego libre en la cabina también puede ocasionar esta condición. No sólo el rodamiento comenzará a fallar, el constante contacto con esta área ocasionará que los dedos de la horquilla de desembrague (figura 79) y los cojines de protección (figura 29) se desgasten en exceso.

- No utilizar el lubricante de alta temperatura recomendado también puede ocasionar una pérdida de lubricante, incluso bajo condiciones de operación normales. Una falla del rodamiento de desembrague inminente puede estar acompañada por ruidos.

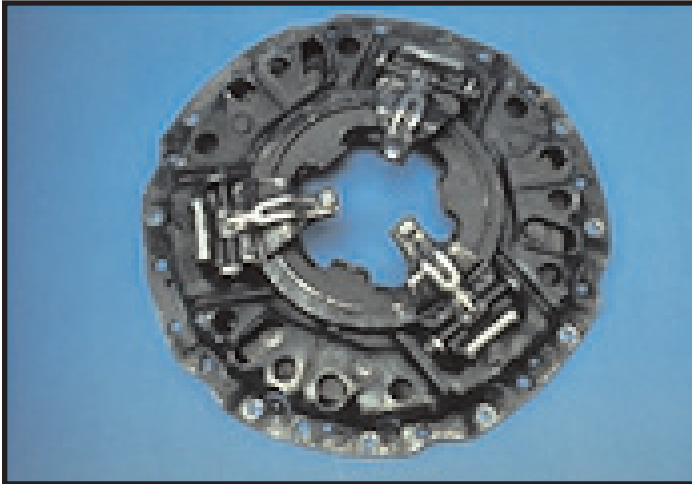
Figura 30

## FALLA — CUBIERTA SATURADA DE ACEITE

Una transmisión o un sello de motor principal trasero con fugas pueden saturar la cubierta del embrague con aceite, como se indica en la figura 30 en la izquierda. La figura 41 muestra el disco empleado con esta cubierta.

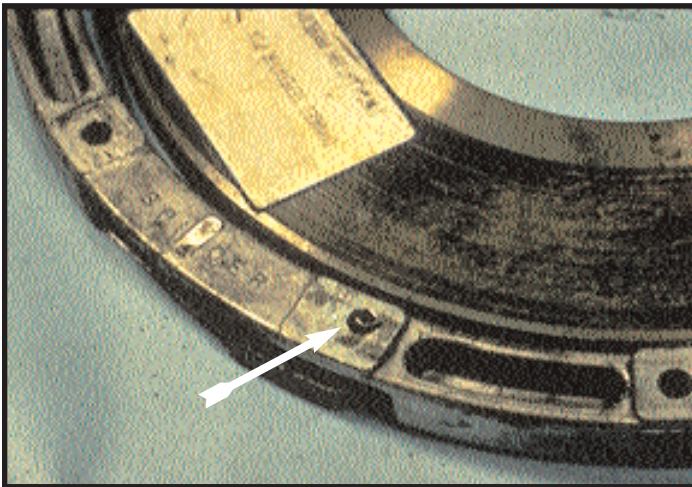
Figura 31 (SAS)

## FALLA — PERNO SEPARADOR POSITIVO DOBLADO/DAÑADO

El perno separador ilustrado en la figura 31 se dañó (dobló) cuando se cayó durante la instalación del embrague. Para evitar que esto ocurra, Eaton recomienda el uso de dos (2) pernos guía durante el montaje del plato intermedio y la cubierta del embrague al volante (refiérase a las Instrucciones de instalación de Eaton).

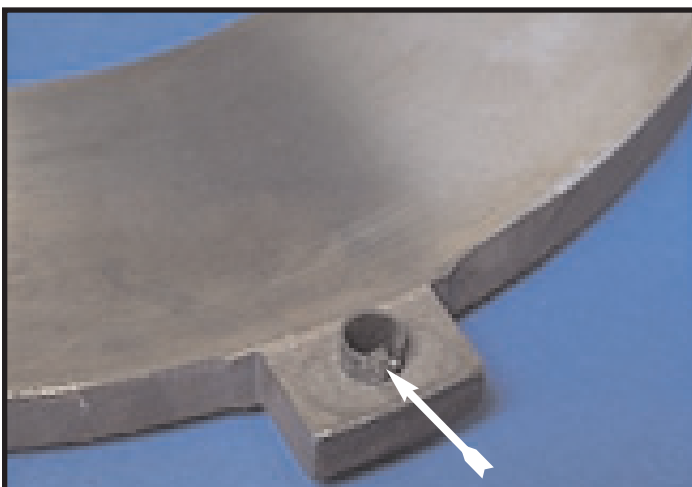
Figura 32 (EPP 15.5'')

El daño causado en los pernos separadores en las figuras 32 y 33 (véanse las flechas) es el resultado del uso de la herramienta equivocada junto con fuerza excesiva. Los cuatro pernos (en cada plato intermedio) se dañaron. Durante la "instalación" de los cuatro (4) pernos guía, la herramienta apropiada es un punzón de punta chata "utilizado en conjunto con un pequeño martillo" (para asegurar golpes ligeros).

Los pernos dañados pueden evitar que el plato intermedio se retracte de forma constante cuando el embrague se desacopla, lo que conduce a una queja por "mal desembrague" por parte del conductor. La misma queja puede ocurrir si el mecánico olvida "instalar" los cuatro (4) pernos separadores positivos después de instalar el embrague. Si olvidó instalar los pernos separadores *antes* de instalar la transmisión, todavía se pueden instalar a través de la apertura de inspección de la transmisión.

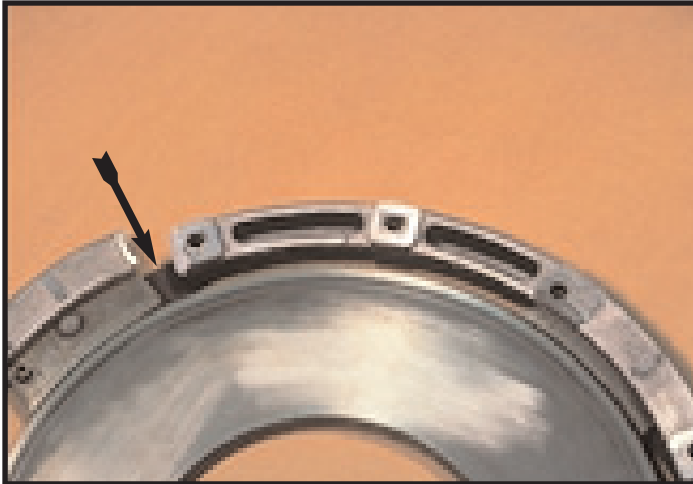
Figura 34 (SAS)

**FALLA — EL ANILLO SEPARADOR DE ALUMINIO EN EL PLATO INTERMEDIO ESTÁ ROTO (SOLOS™ Y STAMPED ANGLE SPRING 1402 DE EATON FULLER ÚNICAMENTE)**

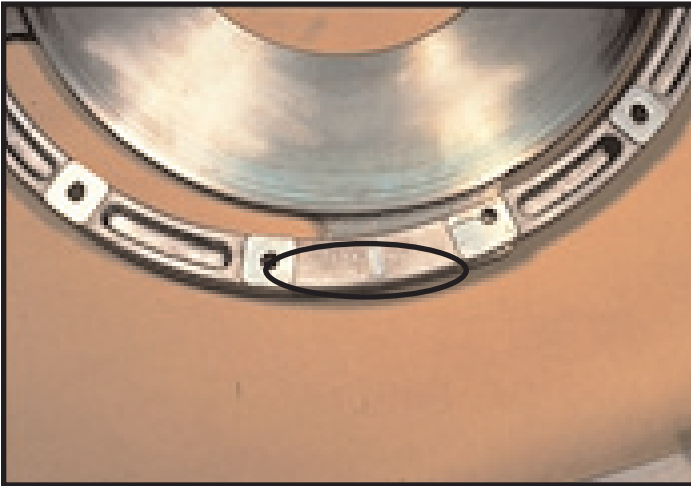
Figura 37 (SAS)

**FALLA — EL ANILLO SEPARADOR DE ALUMINIO EN EL PLATO INTERMEDIO ESTÁ ROTO (CONTINUACIÓN)**

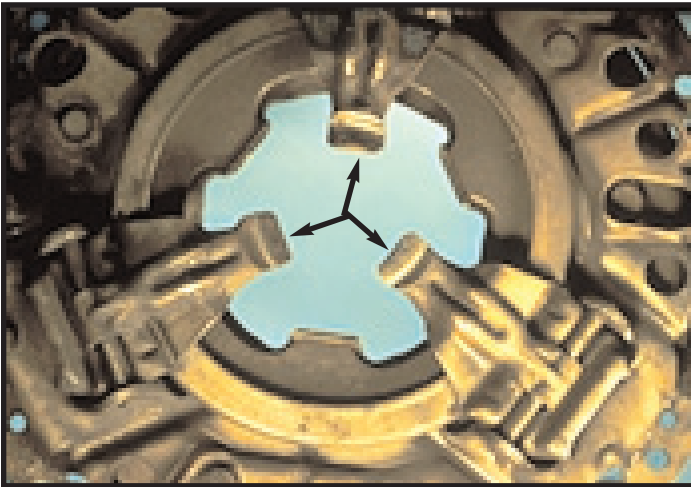
Figura 38 (AR)

**FALLA — DESGASTE DE PALANCAS**

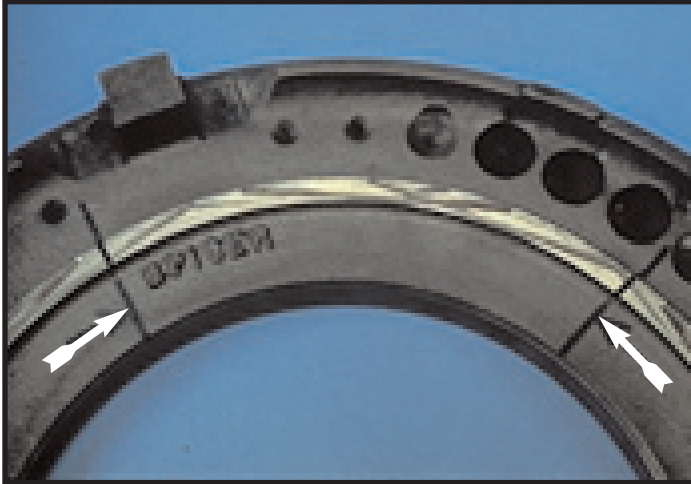
Figura 39

### FALLA — AJUSTE DEL CONECTOR PARA COMPENSAR EL DESGASTE DEL EMBRAGUE

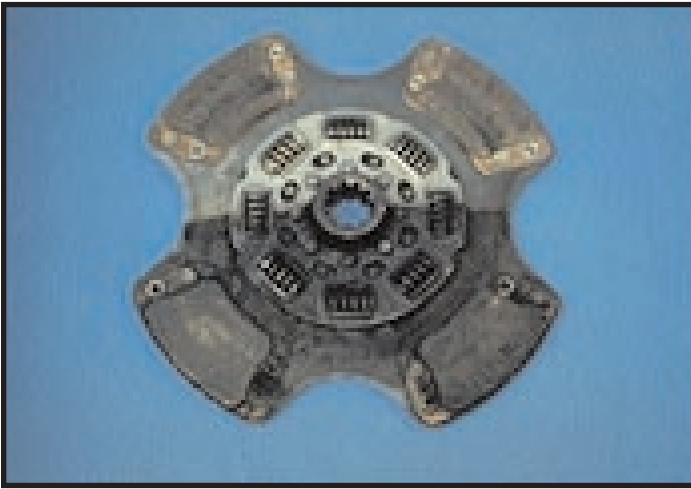
Figura 41

## FALLA — DISCO DE CERÁMICA SATURADO EN ACEITE

Después de su remoción del camión, la mitad superior de este disco de cerámica (figura 41) se limpió para revelar el contraste con la mitad inferior que todavía está saturada con aceite (la figura 30 muestra la cubierta de embrague que se empleó con este disco). Una transmisión y/o un sello de motor principal trasero con fugas son posibles contribuidores para esta condición.

**NOTA:** Eaton no recomienda la reinstalación de cualesquier discos que hayan estado saturados en aceite porque el revestimiento de los botones no se puede limpiar satisfactoriamente.

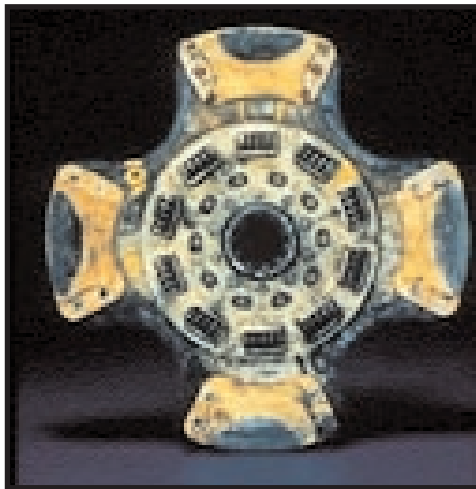
Figura 42

## FALLA — NINGUNA

Durante el diagnóstico de fallas en los embragues Eaton Fuller, deben ignorarse los patrones de desgaste (áreas oscuras) de los botones de los discos (véase la figura 42). Más específicamente, es normal que las áreas oscuras varíen en color, tamaño y su posición relativa en cada botón.

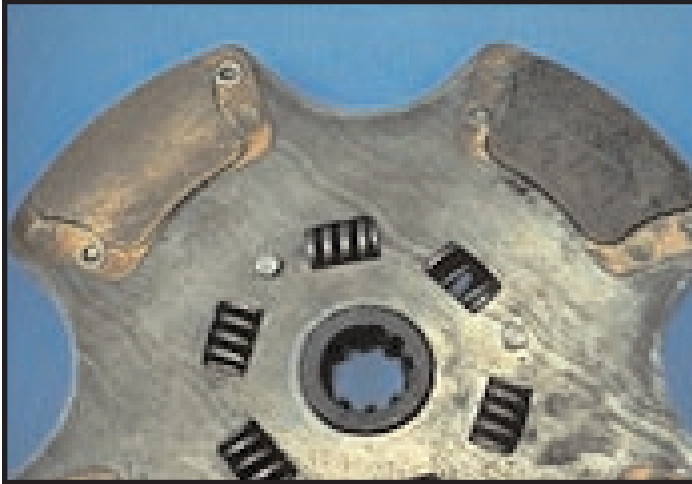
Figura 43

### FALLA — GRASA EN LOS BOTONES DEL DISCO DE CERÁMICA

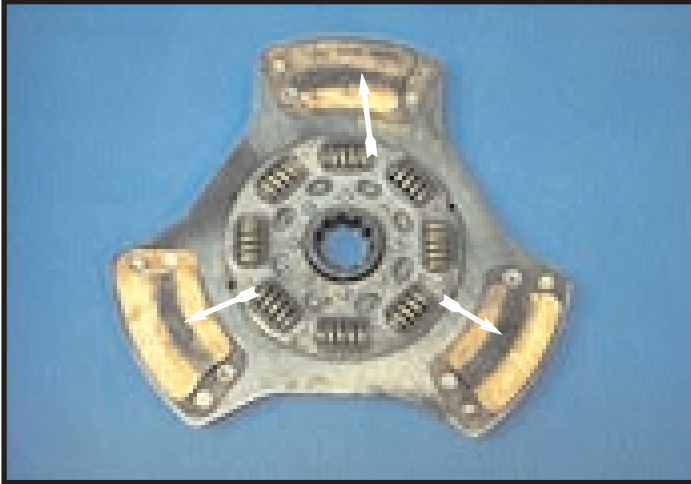
Figura 46

### FALLA — PATRÓN DE DESGASTE ANORMAL EN LA MITAD DEL BOTÓN DEL DISCO

Antes de corregir la superficie de cualquier volante, consulte su manual de servicio del equipo original para los procedimientos apropiados.

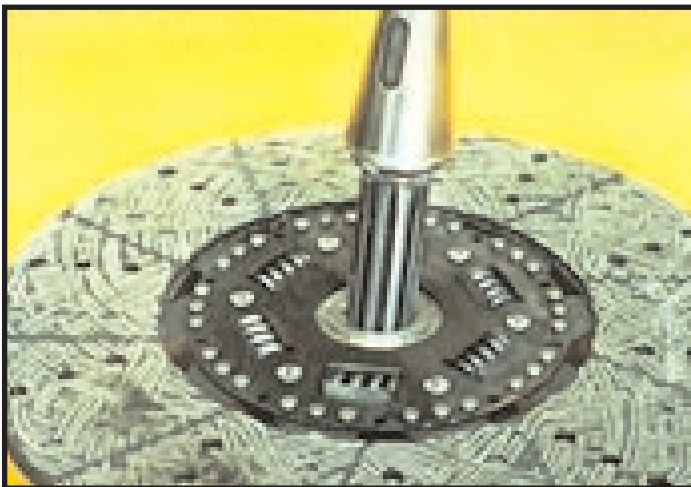
Figura 47

### FALLA — DISCO IMPULSADO DEFORMADO

La figura 47 ilustra un disco impulsado nuevo, que se deformó durante la instalación de la transmisión (como lo indica la flecha de entrada falsa que no está perpendicular al cubo del disco). Más específicamente, se permitió que la transmisión colgara sin soporte en el cubo del disco impulsado. Un disco impulsado que se ha doblado debido a técnicas de instalación inapropiadas no debe reutilizarse debido al potencial de quejas por “mal desembrague”.

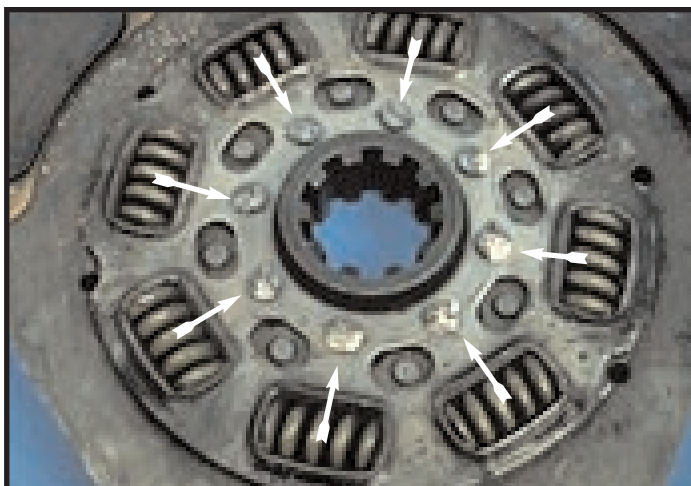
Figura 48

### FALLA — INTERFERENCIA ENTRE EL DISCO DELANTERO Y EL VOLANTE

Esta falla se puede atribuir a una o más de las condiciones específicas siguientes:

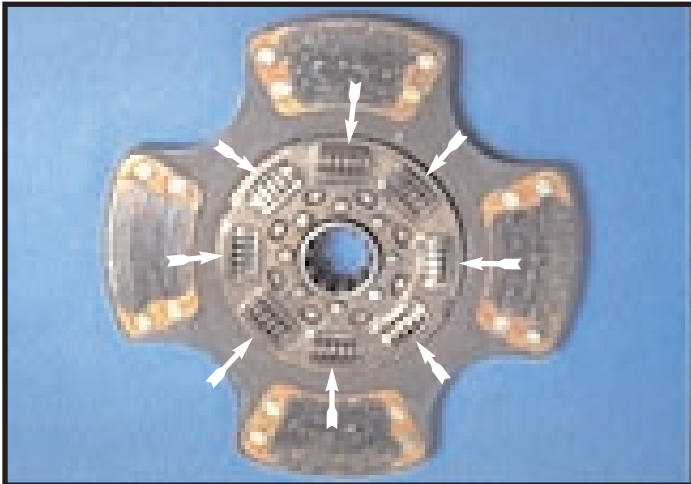
Figura 49: (EPP 14")

**FALLA — INTERFERENCIA ENTRE EL DISCO DELANTERO Y EL VOLANTE**

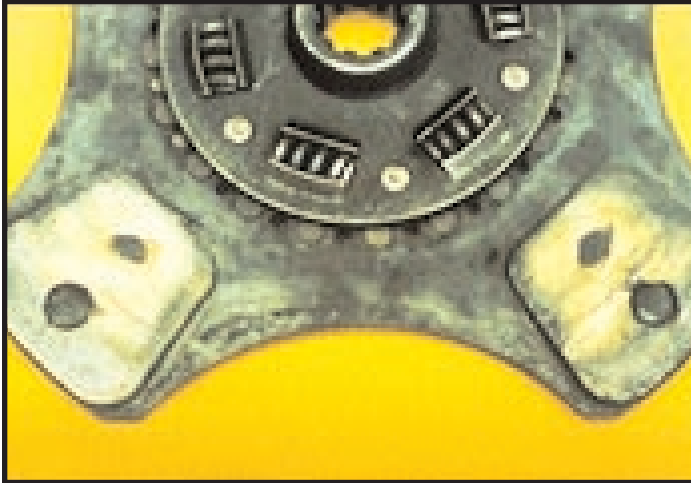
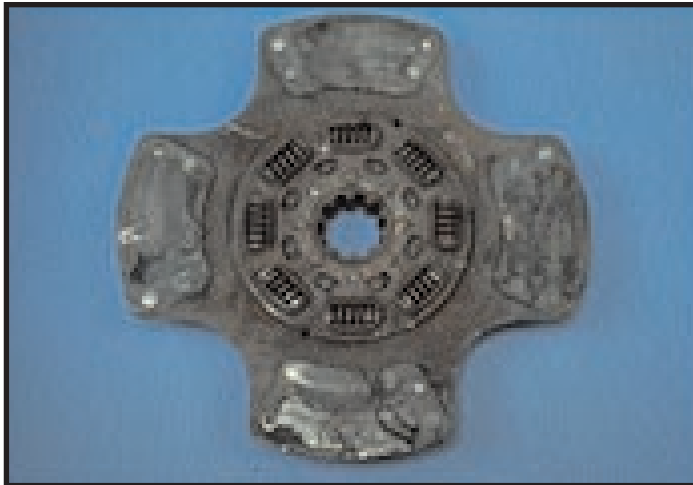
Figura 53: Disco de cerámica

## FALLA — DISCOS QUEMADOS

Las fallas ilustradas en las figuras 53-56 y 58 son el resultado de calor excesivo debido a deslizamientos prolongados. Las figuras 53, 54 y 58 muestran discos que se calentaron tanto (debido a deslizamiento) que el material de cerámica comenzó a fluir y eventualmente se separó del disco. Las figuras 55 y 56 muestran cómo el material orgánico se separa del disco debido a fallas en el agente de enlace como resultado de calor extremo. Los discos quemados pueden ser resultado de:

- Falta de juego libre del pedal.
- Conducción constante con el pedal de embrague oprimido.
- Uso de un embrague deslizable como freno en una pendiente
- Descarga parcial del embrague debido a un sistema de conexión unido, interferencia, etc.
- Instalación y uso del embrague inapropiado (aplicación errónea).
- Revestimiento de disco impulsado desgastado.

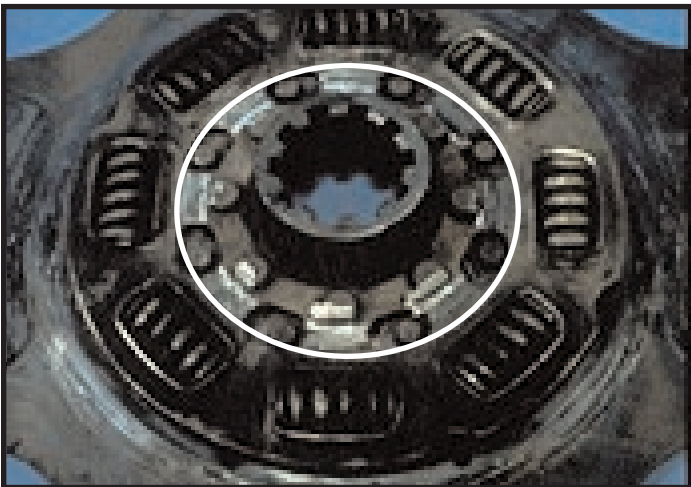
Figura 57: (Ampliación de la figura 58)

**FALLA — DISCO TRASERO HACE INTERFERENCIA CON EL ENSAMBLE DEL RETENEDOR**

La figura 57 (véase el círculo) muestra el daño que ocurrirá en el disco trasero cuando hace contacto con el ensamble del retenedor (refiérase a la flecha blanca en la figura 25 con relación al daño subsiguiente a esta parte). Este tipo de interferencia fue tan grande que el embrague comenzó a deslizarse mientras estaba acoplado, creando así calor suficiente para ocasionar que los botones de cerámica se autodestruyeran (figura 58).

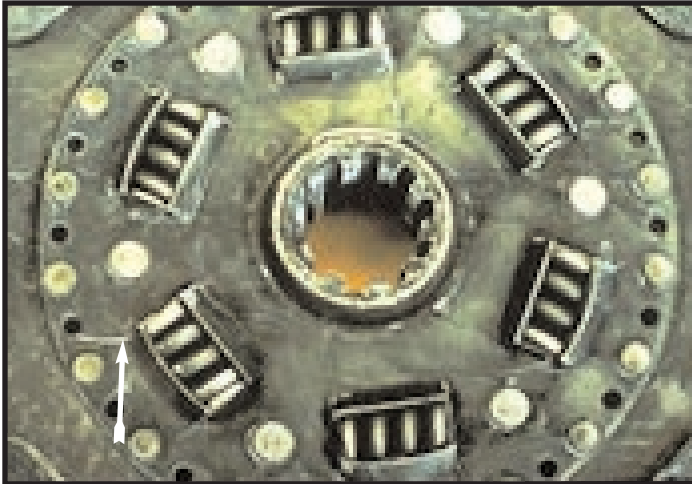
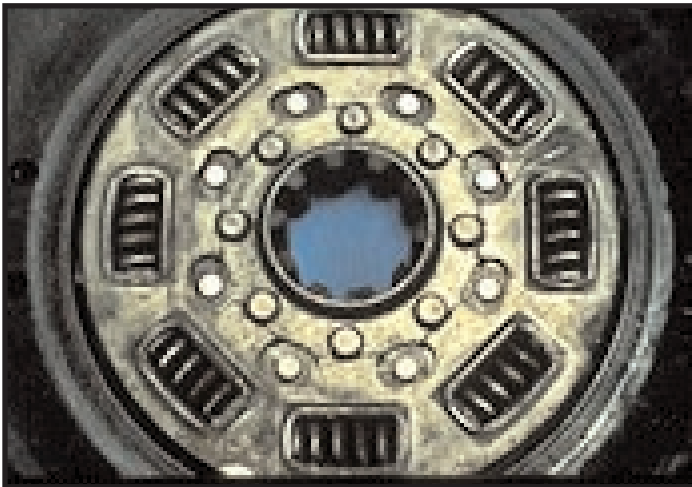
Figura 59

## FALLA — CUBIERTA AGRIETADA DEL AMORTIGUADOR

Las grietas ilustradas en las figuras 59 y 60 (véanse las flechas) pueden ser el resultado de:

- Forzar la flecha de entrada de transmisión dentro del cubo del disco durante la instalación
- Permitir que la transmisión cuelgue sin soporte en el disco impulsado durante la instalación
- Alineación equívoca entre la carcasa del motor y la carcasa de campana de transmisión

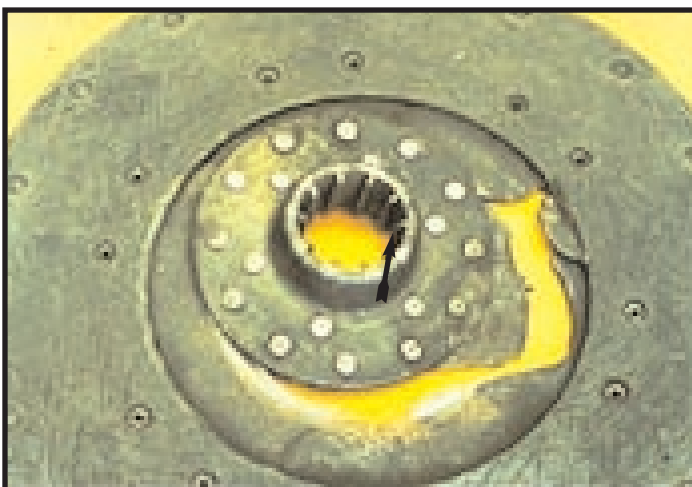
Figura 61

## FALLA — EL CUBO DEL DISCO IMPULSADO RÍGIDO ESTÁ DESGASTADO EN EXCESO O FRACTURADO

La figura 61 muestra un cubo de disco que se ha desgastado en exceso (véase la flecha) y también se ha roto y separado del disco. Nótese el escaso ancho de cada estría en comparación a aquéllas de discos nuevos. La figura 62 revela un cubo cuyas estrías se han acabado a “golpes” por completo (véase la flecha). La causa típica de las estrías desgastadas son vibraciones de torsión o la aplicación errónea del embrague. Un cubo de disco roto o agrietado se puede atribuir a una o más de las condiciones siguientes:

- Un golpe de carga severo, tal como el acoplamiento del embrague mientras se viaja pendiente abajo
- Una mala alineación entre la carcasa de campana de transmisión y la carcasa del motor debido a pernos de montaje de transmisión flojos y/o revestimientos correspondientes desgastados en cualesquier carcasa.
- Aplicación equívoca — un disco rígido no debió utilizarse, sino un ensamble de disco amortiguado (D.D.A.)
- Vibración de torsión proveniente del motor
- Descentrado excesivo del volante
- Permitir que la transmisión cuelgue sin soporte en el disco impulsado durante la instalación.

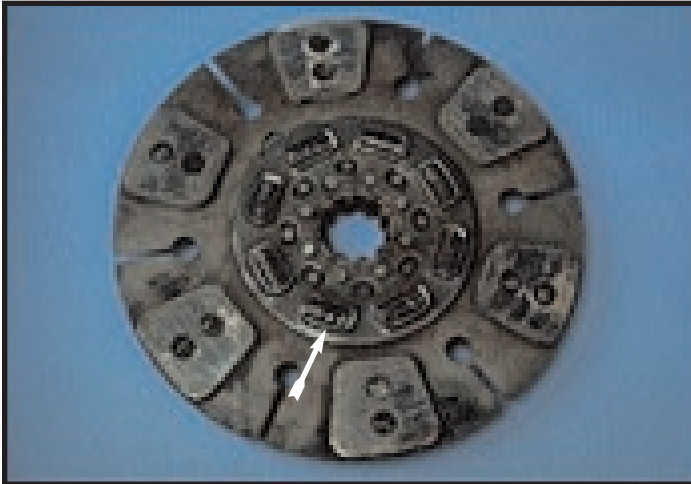
Figura 63

### FALLA — MATERIAL DISTINTO AL DE EATON FULLER

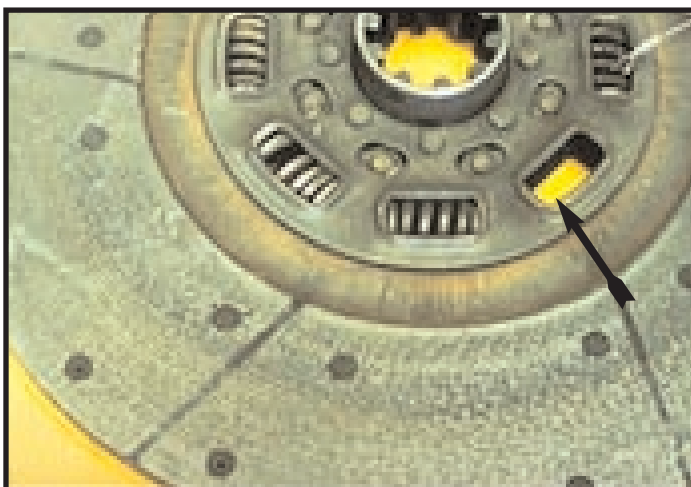
Figura 66

### FALLA — RESORTES AMORTIGUADORES ROTOS Y/O FALTANTES

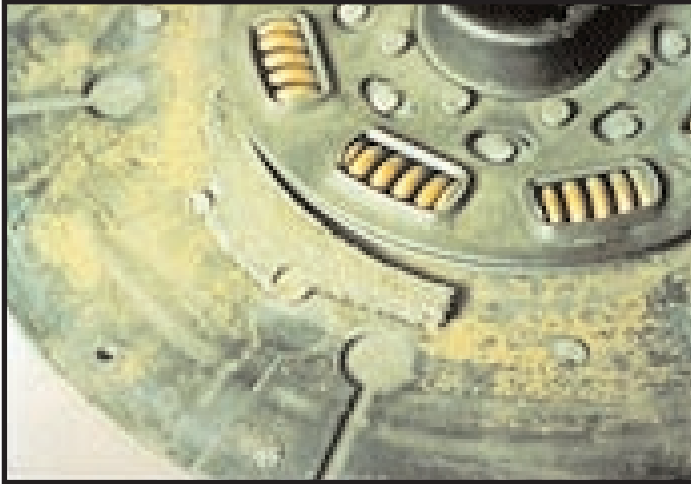
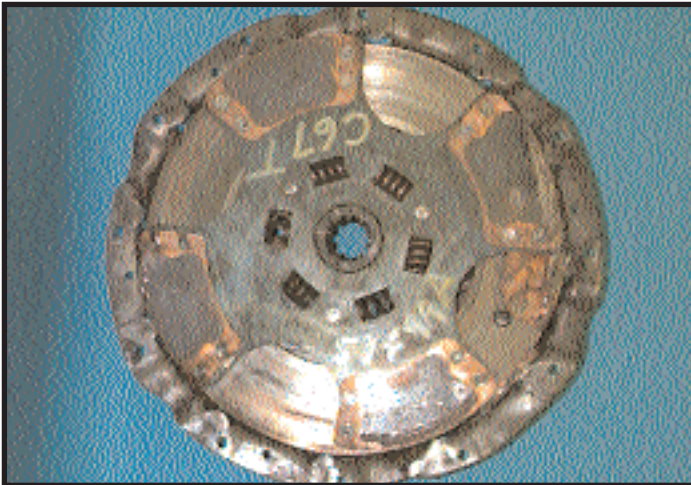
Figura 67: (AS)

**FALLA — DISCO IMPULSADO REVENTADO, MATERIAL DE FRICCIÓN SE SEPARA DEL DISCO**

Este tipo de falla es causado por RPMs muy altas cuando se conduce en velocidad con el embrague desacoplado. En esta situación, las ruedas traseras guían el disco a través de la multiplicación del eje trasero y los engranajes de la transmisión. Esto puede resultar en más de 10,000 RPM lo que está por demás de la fuerza explosiva del material del revestimiento. Ejemplo: Conducir un camión en una rampa de descarga puede reventar un disco impulsado. Véanse las figuras 67, 68 y 69.

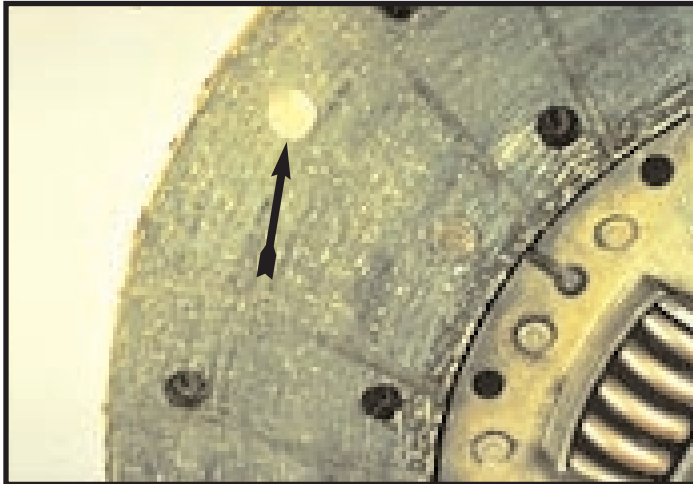
Figura 70

### FALLA — REVESTIMIENTOS DESGASTADOS DEL DISCO IMPULSADO

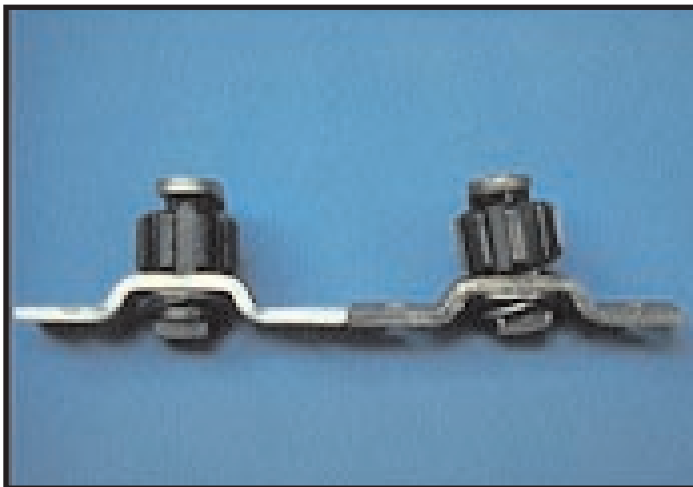
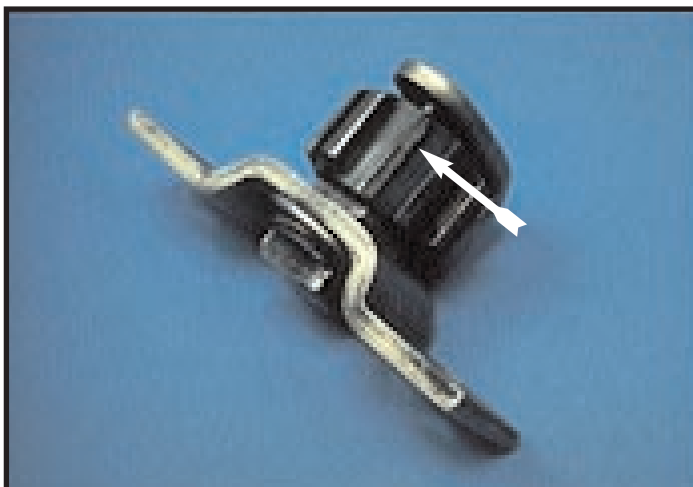
Figura 71

### FALLA — MECANISMO KWIK-ADJUST® DOBLADO/ROTO

Con referencia a la figura 71, el mecanismo kwik-adjust en la izquierda es un ajustador normalmente en funcionamiento apropiado mientras que el de la derecha está dañado, como se nota por la abrazadera de montaje doblada. La fotografía en la figura 72 también tiene una abrazadera de montaje doblada además de algunos dientes de engranaje rotos (véase la flecha). Algunas causas de estas fallas pueden ser:

- Olvidar presionar el ajustador kwik mientras se intenta girar el engranaje.
- Presionar sólo parcialmente el mecanismo mientras se intenta girar el engranaje.
- Intentar girar el engranaje mientras el pedal de embrague está en la posición superior (el embrague no está desembragado).
