# Roadranger®

## Embragues Eaton® Fuller®

Guía de análisis de fallas  
Todos los modelos de embrague

CLTS-1271S

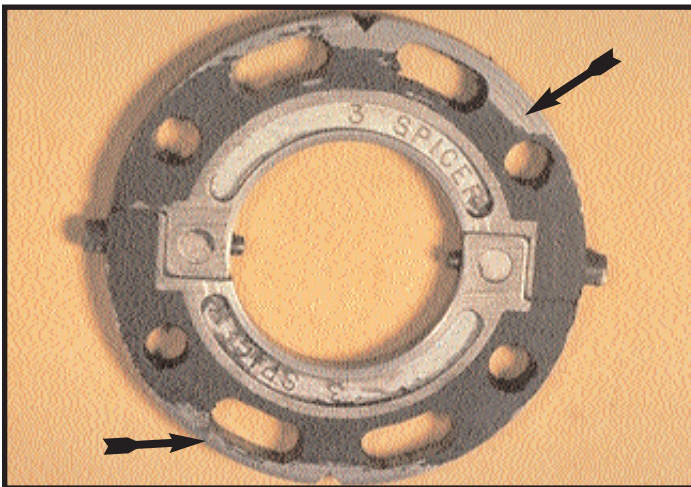
Figura 74: (Freno de embrague de dos piezas)

## FALLA — FRENO DE EMBRAGUE DESGASTADO

Como se ilustra en la figura 73, el material de revestimiento en este freno de embrague está completamente desgastado. La figura 74 muestra un freno de embrague que está parcialmente desgastado (véanse las flechas). Ambos tipos de fallas se pueden atribuir a una o más de las siguientes condiciones:

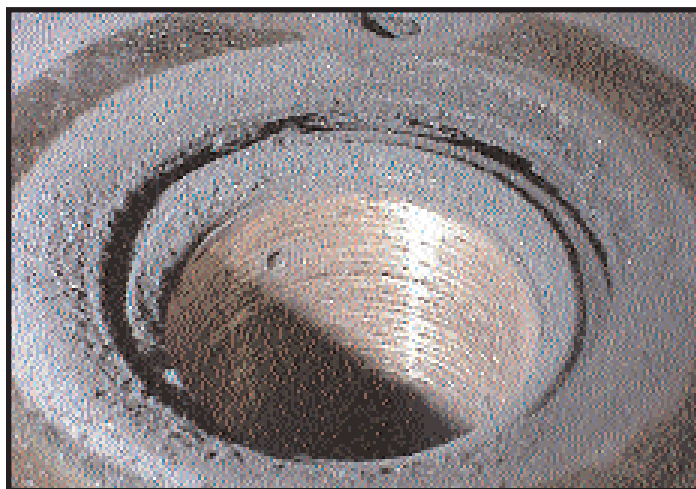
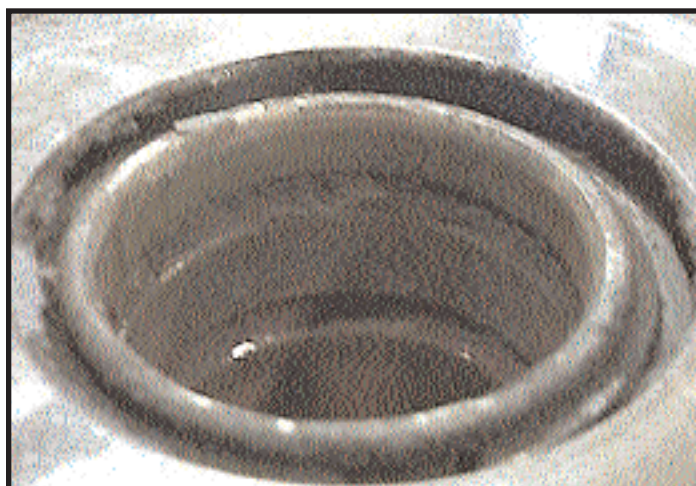
Figura 77

Como se ilustra en las figuras 77 y 78, una lubricación incorrecta o insuficiente pueden causar la falla. La contaminación externa también puede ocasionar desgaste en el buje. La flecha de entrada de la transmisión puede estar áspera y requerir su reemplazo. Utilice lubricantes aprobados/compatibles. (Grasa de jabón de litio N.L.G.I. #2 ó #3 de alta calidad con aditivos E.P. Temperatura operativa de 325 grados). Aplique suficiente lubricante y déjelo fluir en la apertura de la carcasa del rodamiento. Aplique lubricante adicional sobre la flecha de la transmisión para garantizar que se lubrique el buje. Aplique lubricante a las puntas de la horquilla de desembrague.
