# Roadranger®

## Embragues Eaton® Fuller®

Guía de análisis de fallas  
Todos los modelos de embrague

CLTS-1271S

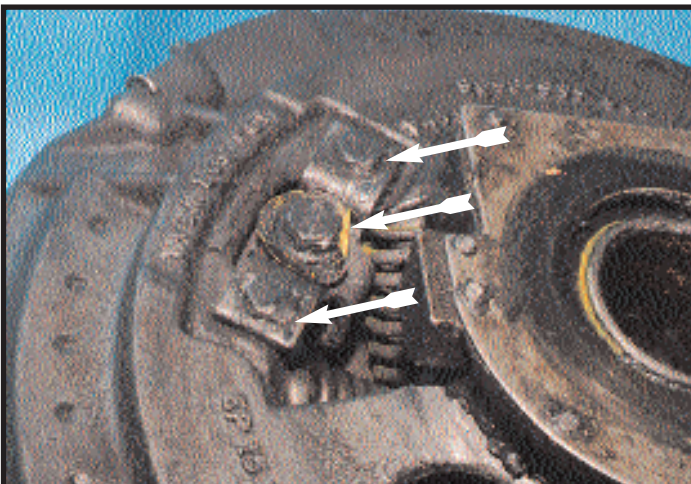
Figura 9

Ocurrió daño adicional tanto a la cubierta del embrague como a la horquilla de desembrague como resultado de su interferencia con cada cual (refiérase a las flechas en las figuras 9 y 10). Debe notarse que este embrague de servicio había acumulado 50,000+ millas antes de fallar.

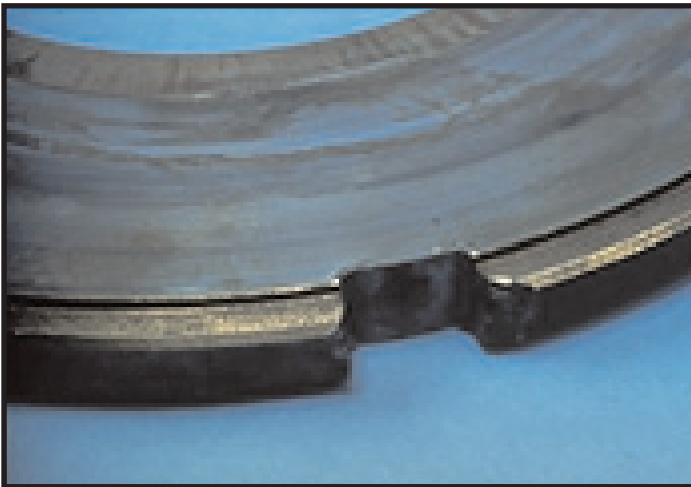
Figura 21

La figura 20 muestra una cabeza de perno guía rota que se ha incrustado en el hueco guía del plato intermedio. La figura 21 es del mismo plato intermedio pero con huecos guía con desgaste excesivo y rotos. La figura 22 muestra un perno guía roto. Las fallas anteriores pueden ser causa de una o más de las siguientes condiciones:

- No utilizar los resortes antitraqueteo incluidos con cada embrague superduty
- Aplicación equívoca del embrague
- Carga desigual en los pernos guía como resultado del limado de los huecos guía.

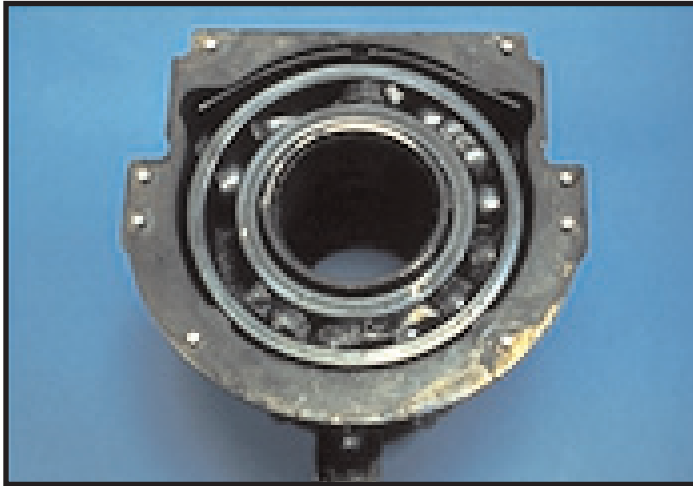
Figura 28

Un rodamiento de desembrague descompuesto (véase la figura 28) se puede atribuir generalmente a una o más de las situaciones siguientes:

- Un rodamiento de desembrague seco debido a falta de lubricación periódica (no aplica para los rodamientos sellados).
- No desembragar por completo o conducir con el pedal de embrague presionado pondrá una carga constante en el rodamiento, (véanse las flechas en la figura 29) lo que conduce a temperaturas más altas y la consecuente pérdida de lubricante. El no mantener juego libre en la cabina también puede ocasionar esta condición. No sólo el rodamiento comenzará a fallar, el constante contacto con esta área ocasionará que los dedos de la horquilla de desembrague (figura 79) y los cojines de protección (figura 29) se desgasten en exceso.

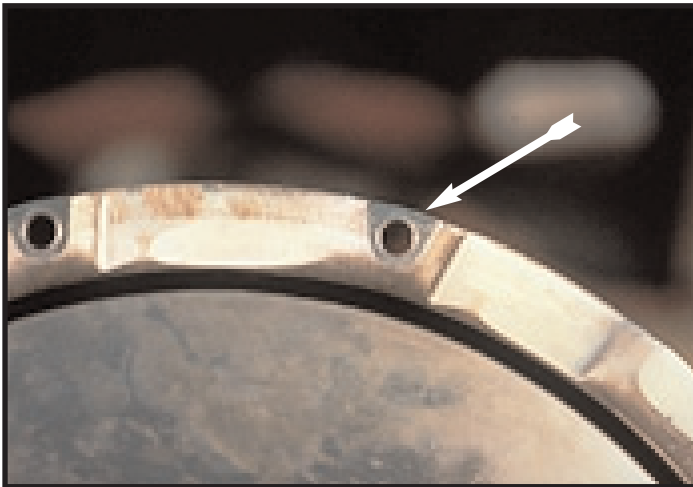
Figura 35 (SAS)

**NOTA:** Los cojines del hueco de montaje del ensamble de la cubierta (véase flecha en la figura 35) han hecho una muesca (véase la flecha en la figura 36) en los cojines del hueco de montaje del anillo separador (lado del volante). Esta evidencia confirmará que el ensamble del anillo separador/plato intermedio realmente se instaló al revés. Las palabras “Flywheel side” (lado del volante) estarán del lado del volante cuando se instalen de forma apropiada. El mal manejo de este ensamble durante la instalación y/o remoción también puede ocasionar que el anillo separador se rompa. Algunos resultados de la instalación al revés del plato intermedio son los siguientes:

- Un embrague que no se desembraga de manera apropiada.
- La posición del rodamiento de desembrague puede estar más cercana de lo normal a la tapa del retenedor del rodamiento de transmisión inmediatamente después de instalar el embrague.
- Un ruido “traqueteo” mientras se aprietan los (8) pernos de montaje que fijan la cubierta al volante.

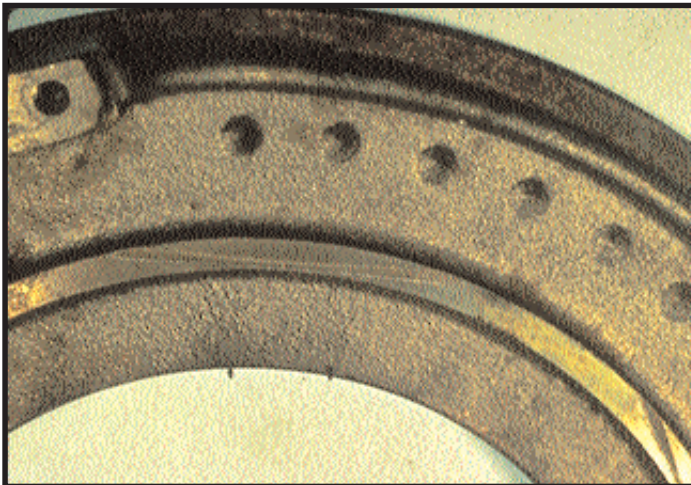
Figura 40

La figura 40 muestra un embrague que **no se ha** ajustado de forma apropiada. Como se ilustra, sólo hay una marca probatoria de leva, lo que indica que el embrague se ajustó de forma no apropiada empleando el conector.

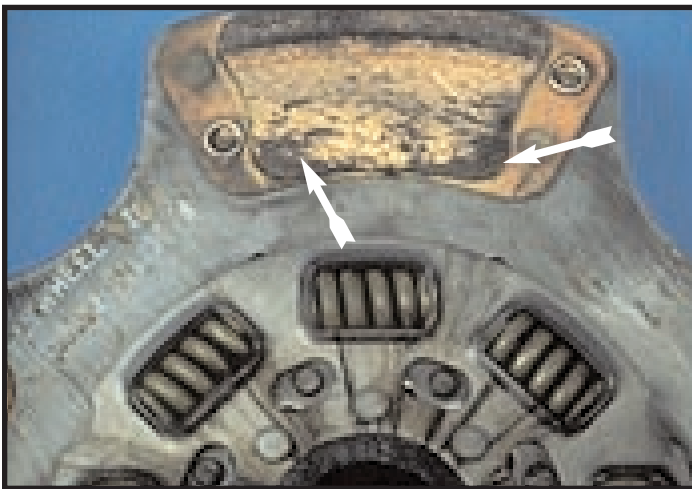
Figura 44

El engrasado de las áreas con estrías de la flecha de entrada o los cubos de los discos no se recomienda porque la grasa puede volar sobre el material de revestimiento de los discos impulsados (refiérase a las flechas en la figura 44). El área dentro del círculo en la figura 45 revela las numerosas rutas que tomó la grasa mientras avanzaba hacia los botones (material de revestimiento) de este disco impulsado de cerámica. Las fotografías en las figuras 44-45 son del mismo disco impulsado.

1. Mal desembrague
2. El embrague traquetea durante el acoplamiento
3. Embrague deslizable

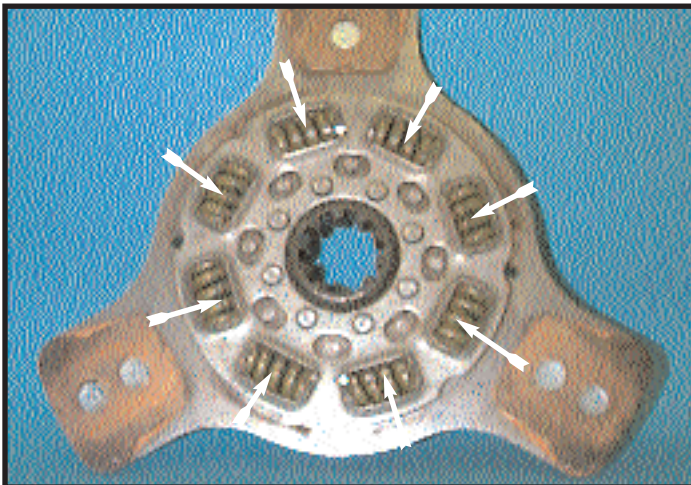
Figura 50: (SAS 1402)

2.) Los resortes amortiguadores (véanse las flechas, figuras 49 y 50) han estado en contacto con los pernos de montaje del volante porque el disco impulsado delantero se instaló al revés. El disco impulsado (en la figura 49) se había desgastado durante un tiempo antes de que ocurriera la interferencia (como lo indica el patrón de desgaste completo en los botones de cerámica) mientras que el de la figura 50 se utilizó tan sólo un corto tiempo.

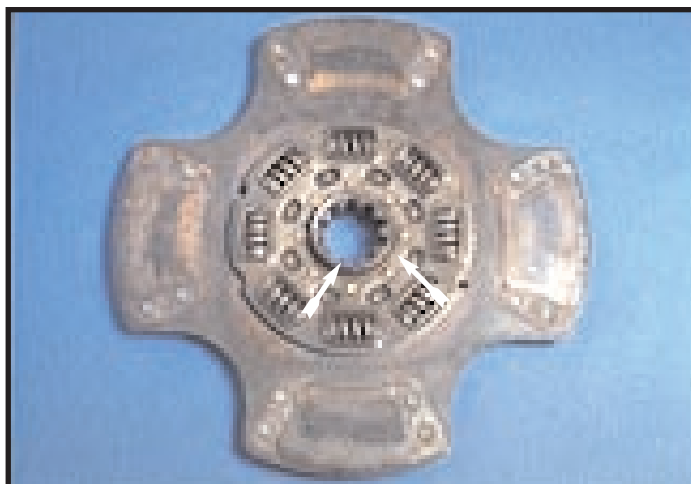
Figura 51

3.) Un rodamiento piloto en desintegración que interfiere con el cubo y los remaches del disco impulsado (figura 51).

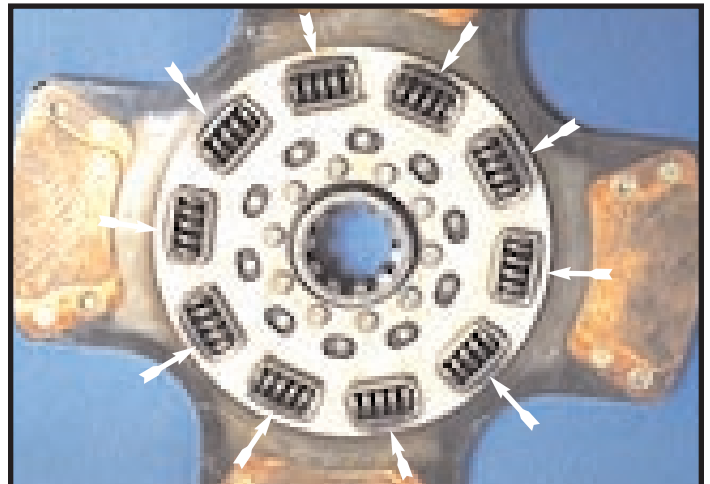
Figura 52

4.) Instalación del embrague equivocado. La figura 52 (véanse las flechas) muestra los puntos de interferencia que resultaron cuando un disco impulsado de 10 resortes se instaló donde se había empelado uno de 8 resortes anteriormente. En otras palabras, el área ahuecada del volante (cavidad del perno de montaje) era demasiado pequeña para el disco impulsado de 10 resortes. Antes de montar el nuevo embrague, consulte las Instrucciones de instalación de Eaton (incluidas con cada embrague de Eaton Fuller) con relación a la "potencial interferencia del amortiguador". Las quejas del conductor, resultado de la falla anterior, pueden ser:

- 1.) El embrague no desembraga.
- 2.) El embrague hace ruidos durante su operación.

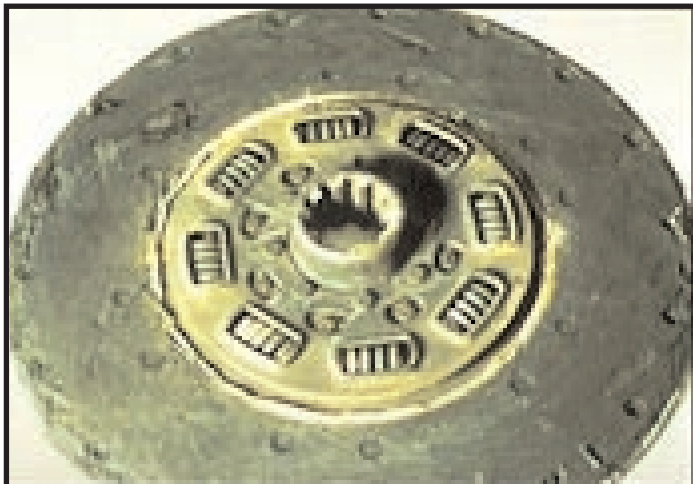
Figura 55: Disco orgánico

Las fallas ilustradas en las figuras 53-56 y 58 son el resultado de calor excesivo debido a deslizamientos prolongados. Las figuras 53, 54 y 58 muestran discos que se calentaron tanto (debido a deslizamiento) que el material de cerámica comenzó a fluir y eventualmente se separó del disco. Las figuras 55 y 56 muestran cómo el material orgánico se separa del disco debido a fallas en el agente de enlace como resultado de calor extremo. Los discos quemados pueden ser resultado de:

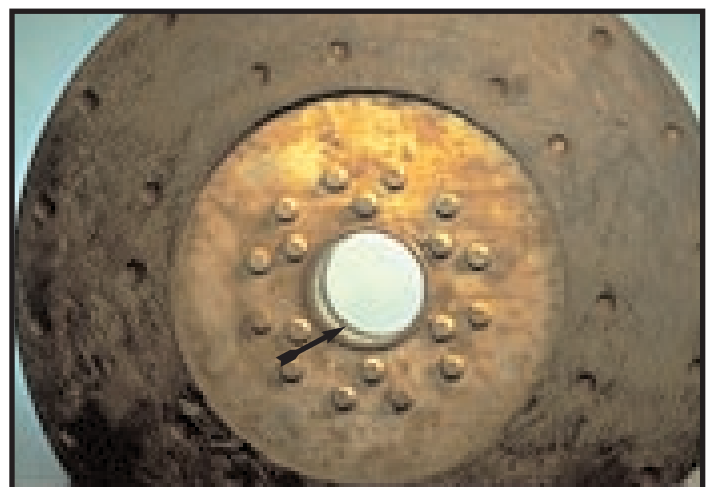
Figura 62

La figura 61 muestra un cubo de disco que se ha desgastado en exceso (véase la flecha) y también se ha roto y separado del disco. Nótese el escaso ancho de cada estría en comparación a aquéllas de discos nuevos. La figura 62 revela un cubo cuyas estrías se han acabado a “golpes” por completo (véase la flecha). La causa típica de las estrías desgastadas son vibraciones de torsión o la aplicación errónea del embrague. Un cubo de disco roto o agrietado se puede atribuir a una o más de las condiciones siguientes:

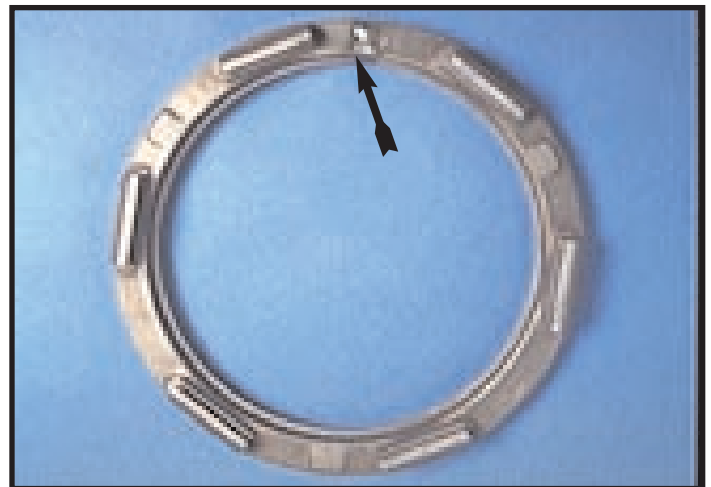
Figura 65

Nótese también el anillo de ajuste ilustrado en la figura 65. Se removió de un embrague reconstruido ajeno a Eaton. Este anillo se abrió en un lado, se separó y después se soldó (véase la flecha) en un diámetro más grande para evitar que el anillo de ajuste se aflojara una vez reinstalado. (Los embragues Eaton no sueldan anillos de ajuste, sino que desechan cualesquier anillos que estén flojos).

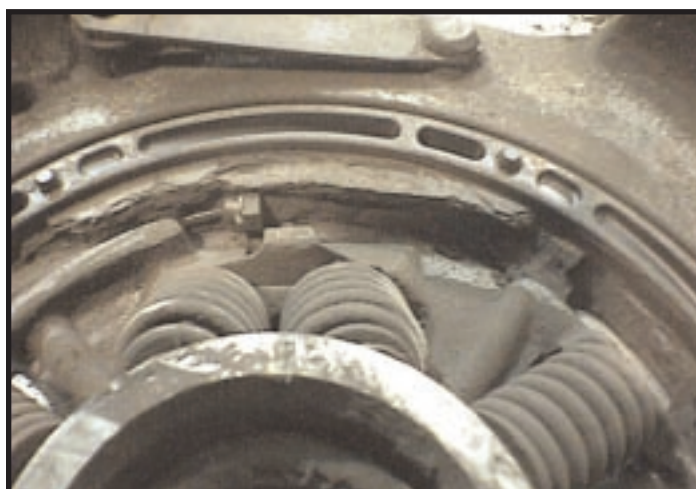
Figura 80

Si se permiten cantidades excesivas de contaminación en la carcasa del embrague, Solo puede dejar de ajustarse y habrá pérdida de juego libre del pedal en la cabina (véase la figura 80). ¿Se ha removido la cubierta de inspección? En aplicaciones con polvo severo, se puede requerir sellar todas las aperturas en la carcasa del embrague.

Eaton ha creado una herramienta que puede ayudar a liberar el embrague para permitir que se siga ajustando. #CLPISOLOTOOL SE PUEDE OBTENER MEDIANTE UNA LLAMADA AL 888-386-4636.

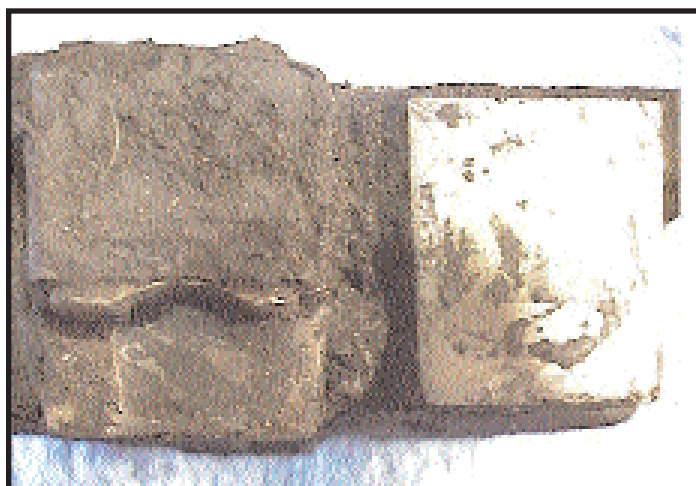
Figura 81

Cuando el embrague tiene mantenimiento apropiado, siempre debe haber juego libre del pedal en la cabina. Esto prevendrá el contacto de la horquilla con los cojines de protección del rodamiento y reducirá el desgaste en los cojines y la horquilla de desembrague (figura 81). Siga las instrucciones de ajuste para un correcto ajuste del embrague y del conector. Ajuste el embrague antes de perder el juego libre del pedal. Aplique grasa a los dedos de la horquilla para reducir la fricción cuando se aplica el pedal de embrague.

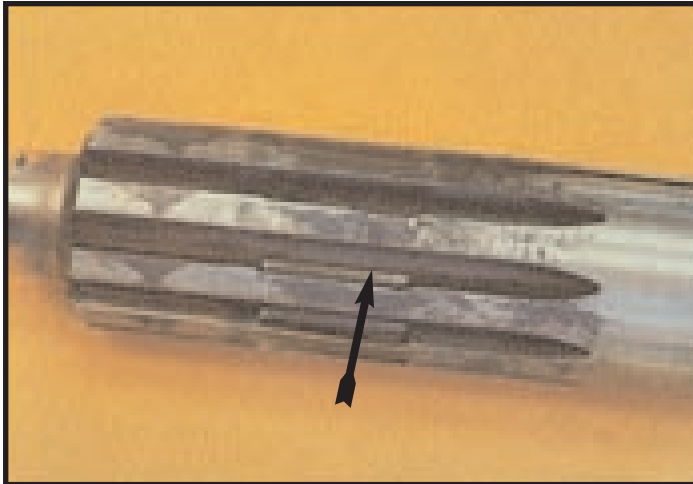
Figura 84

El desgaste de las estrías en el engranaje impulsor ocasionará problemas de desembrague en el embrague dado que los discos impulsados no pueden deslizarse con libertad en las estrías. Lo anterior es especialmente cierto si se instalan discos impulsados nuevos en una flecha de entrada desgastada (figura 84). El desgaste excesivo en las estrías se puede atribuir a vibraciones de torsión. Este tipo de desgaste se puede eliminar o disminuir mediante el uso de discos impulsados con amortiguadores. El desgaste de las estrías también ocurrirá en los cubos de disco impulsado correspondientes (véanse las figuras 61-62). Una mala alineación también puede ser un factor en el desgaste anormal de las estrías. Es importante siempre inspeccionar la flecha de entrada en busca de desgaste antes de instalar un embrague nuevo. De estar desgastada, se recomienda instalar una nueva flecha de entrada para eliminar posibles problemas del embrague posteriormente.

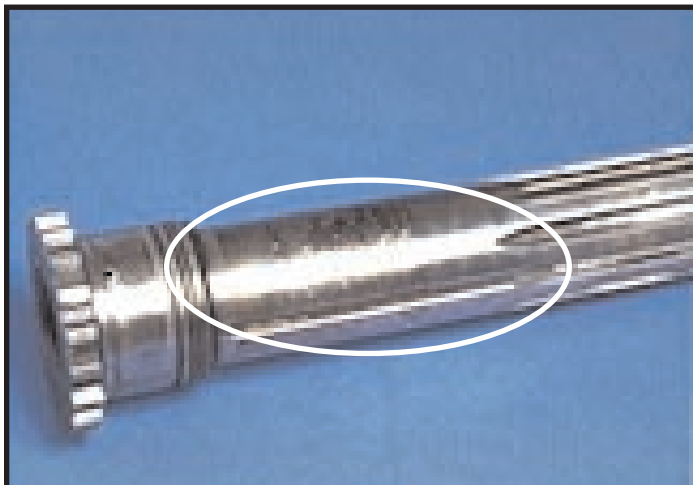
Figura 85

Esta falla resultó cuando la manga de desembrague del embrague tuvo “carga lateral” sobre la flecha de entrada (figura 85). Un sistema de conexión desgastado y/o desgaste excesivo en los “cojines de protección” del rodamiento de desembrague y los “dedos de la horquilla de desembrague” pueden ocasionar esta condición de carga lateral.

Una flecha de entrada escoriada o áspera (en el área sin estrías) dañará los bujes, no sólo del embrague original, sino que también los del embrague recién instalado. Como resultado, asegúrese de reemplazar la flecha de entrada y cualquier componente del conector desgastado para prevenir que se repita la falla.
