Análisis de fallas:

Un paso importante para lograr TFO® en extremos de rueda

El análisis de fallas de sellos con falla prematura, es uno de los mejores medios para descubrir la causa de la falla y evitar un destino similar para el sello de reemplazo.

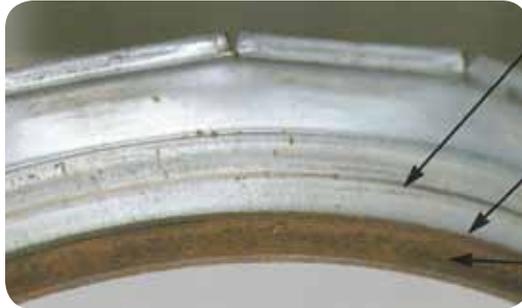
Patrón de desgaste del labio primario

Patrón de desgaste del labio anti-suciedad

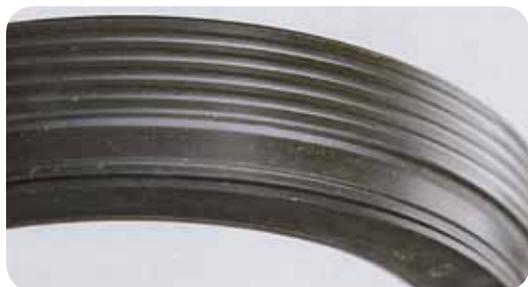
Exterior normal: El nitrilo resistente que cubre al Scotseal® PlusXL no brinda pistas tan fácilmente como el Bore-Tite. Pero aún así puede revelar problemas y guiarnos a medidas correctivas. Debería haber lubricación en cada una de las nervaduras del diámetro interno y externo.

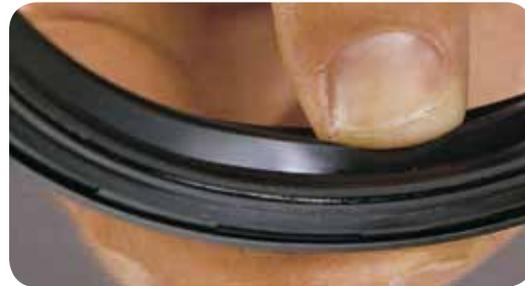
Flexibilidad normal del labio: Verifique el labio de sellado primario y los labios anti-suciedad presionando hacia abajo con sus pulgares, deslizándolos alrededor de toda la circunferencia. El caucho debería permanecer blando y flexible en uso normal.

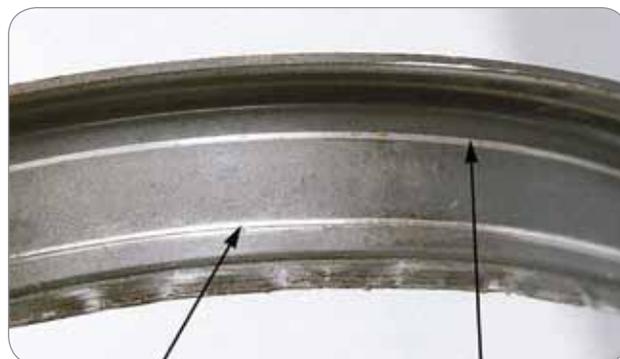
Buen patrón del labio primario: Usted debería ver dos líneas paralelas. La línea del labio primario es ligeramente más ancha que la marca del labio radial, porque es un diseño SKF Waveseal®.

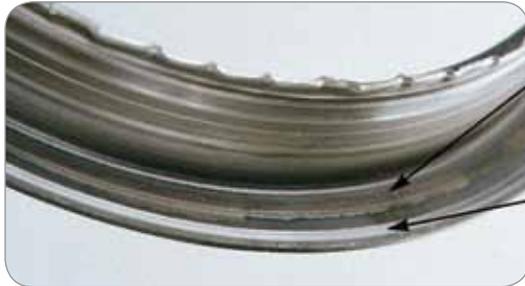
Patrón del labio axial anti-suciedad

Patrón de desgaste del labio deflector

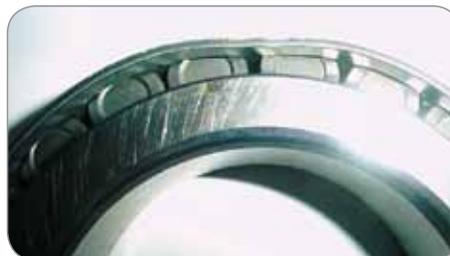
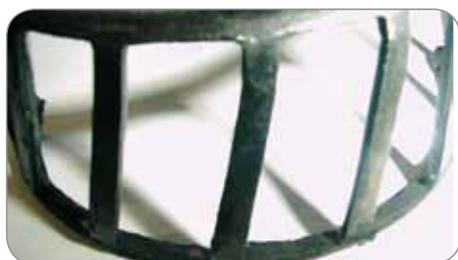
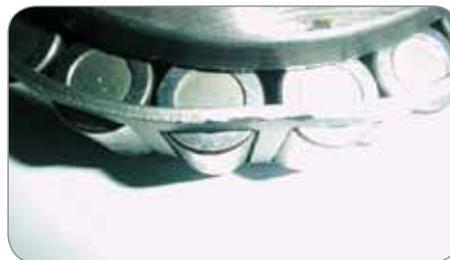
La **jaula del rodamiento** está hecha de acero laminado o polímero y por este motivo es sujeto de varias formas de daño.

Estas jaulas son deformadas debido a manipulación tosca (tirarlas en el suelo, arrojarlas en una caja con otros componentes duros, etc.) o debido a una instalación pobre con cargas de impacto causadas por el uso de martillo durante la extracción o instalación.
